**OPINIA TECHNICZNA WRAZ Z PROJEKTEM  
REMONTU BALKONÓW**

## **OPINIA TECHNICZNA**

Obiekt: **OPINIA TECHNICZNA WRAZ Z PROJEKTEM  
REMONTU BALKONÓW W BUDYNKU  
MIESZKALNYM, WIELORODZINNYM**

Adres: **KIELCE, UL. CHAŁUBIŃSKIEGO 36**

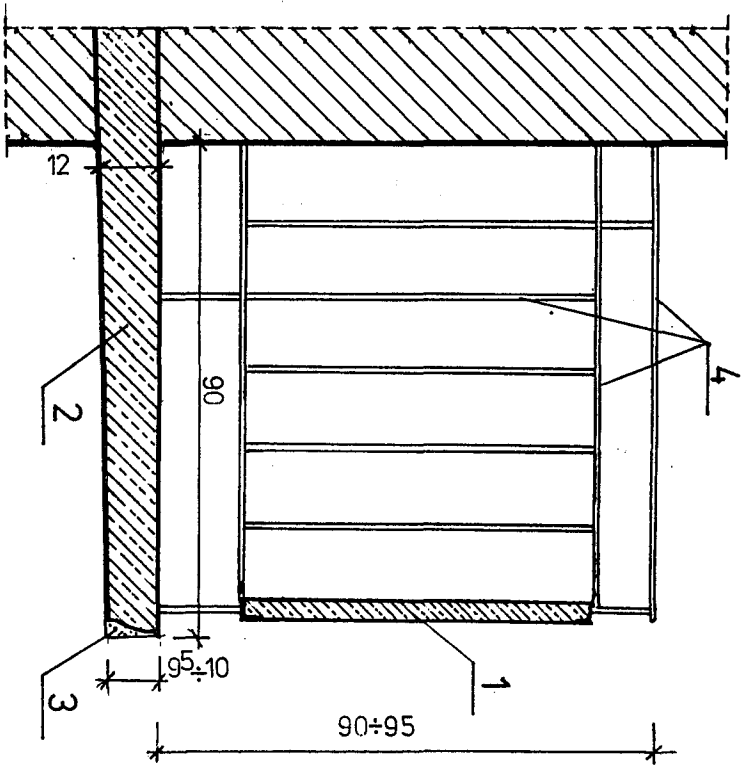
PRZEKRÓJ BALKONU – INWENTARYZACJA  
 STANU ISTNIEJĄCEGO  
 1:10

1. Płyta balustradowa z żelbetu – 150x65x4 cm
2. Płyta balkonowa wspornikowa
3. Ubytki betonu na krawędziach
4. Stalowa balustrada z płaskowników 40x4 mm oraz prętów Ø 16

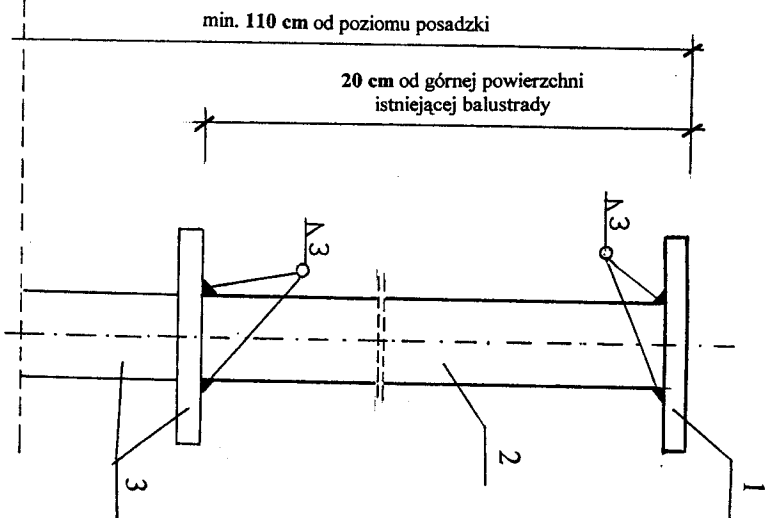
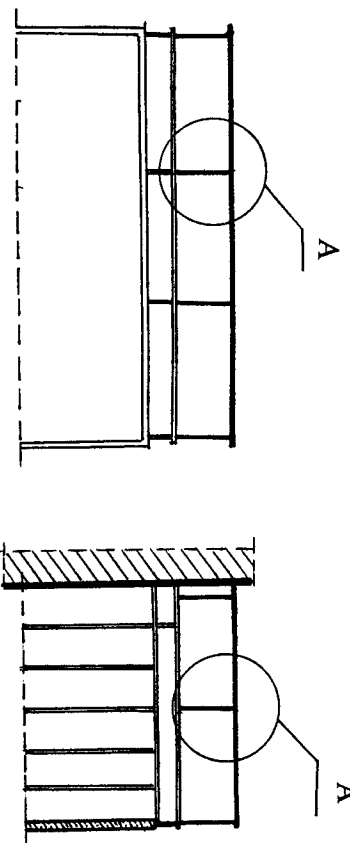
# PROJEKTOWANY SPOSÓB PODWYZSZENIA BALUSTRAD

Istniejące balustrady posiadają wysokości od 0,90 do 0,98 m i nie spełniają wymogów obecnie obowiązujących tzn. 1,10 m powyżej poziomu posadzki.

- naprawa uszkodzonych, żelbetowych płyt osłonowych: skucie i usunięcie spękanych kawałków betonu, dokładne oczyszczenie mechaniczne z produktów korozji, odpylenie naprawianych fragmentów a następnie reprofilacja ubytków systemem betonu zastępczego, zgodnie z wytycznymi podanymi w punkcie 7.1,
- podwyższenie istniejących balustrad do wysokości min. 110 cm powyżej poziomu posadzki balkonu przez dospawanie do nich dodatkowej konstrukcji stalowej zgodnie z załączonym rysunkiem.

Po wykonaniu podwyższenia, wszystkie stalowe elementy balustrad należy oczyścić usuwając pęknięcia, ubytki ślady korozji i złuszczenia malarskich powłok ochronnych, a następnie zabezpieczyć antykorozyjnie powierzchnie stalowe dwiema warstwami powłoki ochronnej (farby chlorokauczukowi do gruntowania powierzchni stalowych) i właściwą powłoką malarską (farba chlorokauczukowi do zabezpieczeń antykorozyjnych).
