## OPINIA TECHNICZNA - PROJEKT

Obiekt: **OPINIA TECHNICZNA BUDYNKU  
MIESZKALNEGO WRAZ Z PROJEKTEM  
ZABEZPIECZENIA ŚCIAN ZEWNĘTRZNYCH  
I BALKONÓW**

Adres: **KIELCE, UL. GRUNWALDZKA 41**

Inwestor – adres: **Miejski Zarząd Budynków  
Kielce, ul. Paderewskiego 20**

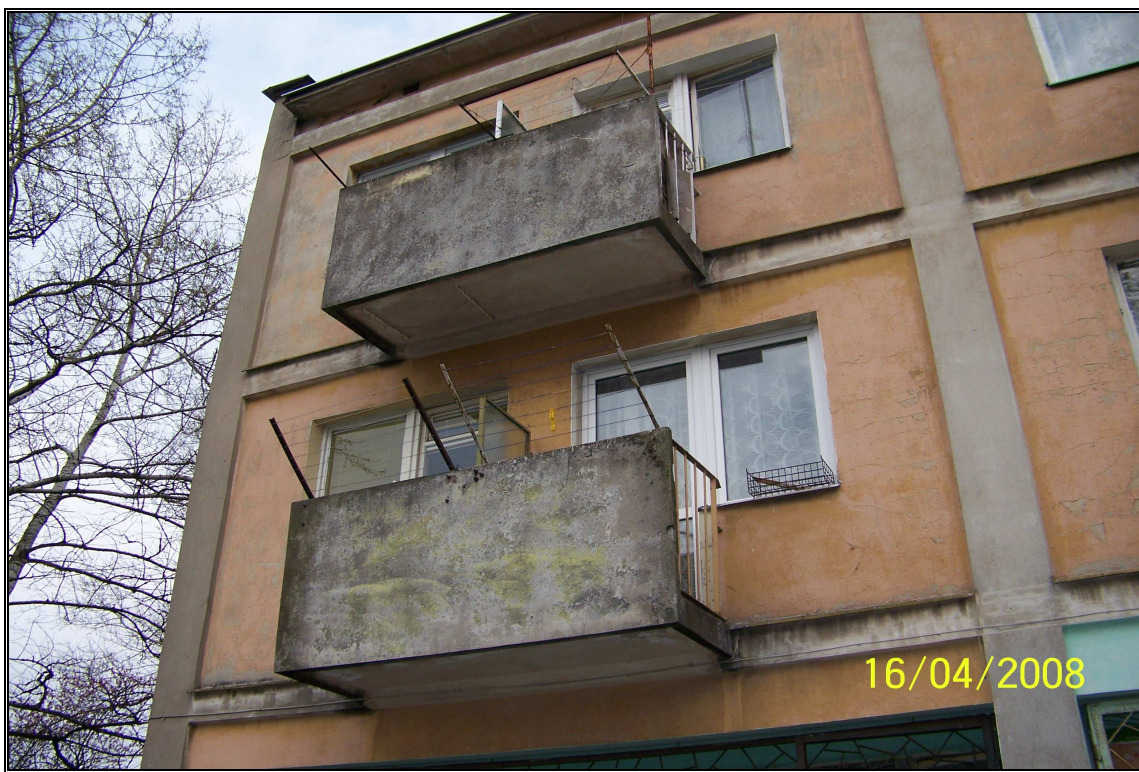
Fot.1 Balkon nr 1 i 2

Numer balkonu	Uszkodzenia obrzeży płyt na określonej głębokości	Uszkodzenie powierzchni spodu płyty na określonej głębokości	Uszkodzenie powierzchni płyty balustrady na określonej głębokości
1	10% do 0,5cm	5% do 0,5cm	5% do 0,5cm
2	5% do 0,5cm	5% do 0,5cm	10% do 1,0cm
3	15% do 1,5cm	10% do 0,5cm	10% do 1,0cm
4	15% do 1,0cm	5% do 0,5cm	5% do 0,5cm
5	20% do 1,0cm	5% do 0,5cm	10% do 0,5cm
6	5% do 0,5cm	5% do 0,5cm	5% do 0,5cm
7	25% do 2,0cm	10% do 0,5cm	10% do 1,0cm
8	10% do 1,5cm	5% do 0,5cm	10% do 1,5cm
9	15% do 2,0cm	10% do 0,5cm	15% do 1,5cm
10	10% do 2,0cm	5% do 0,5cm	5% do 1,0cm
11	30% do 3,0cm	10% do 0,5cm	15% do 1,5cm
12	50% do 2,0cm	15% do 0,5cm	10% do 1,0cm
13	60% do 2,0cm	5% do 0,5cm	20% do 1,5cm
14	40% do 2,0cm	10% do 0,5cm	20% do 1,5cm
15	20% do 2,0cm	10% do 1,0cm	20% do 1,5cm
16	20% do 1,5cm	5% do 1,0cm	25% do 2,5cm
17	50% do 3,0cm	15% do 1,5cm	30% do 2,0cm
18	60% do 2,0cm	10% do 1,0cm	50% do 1,5cm

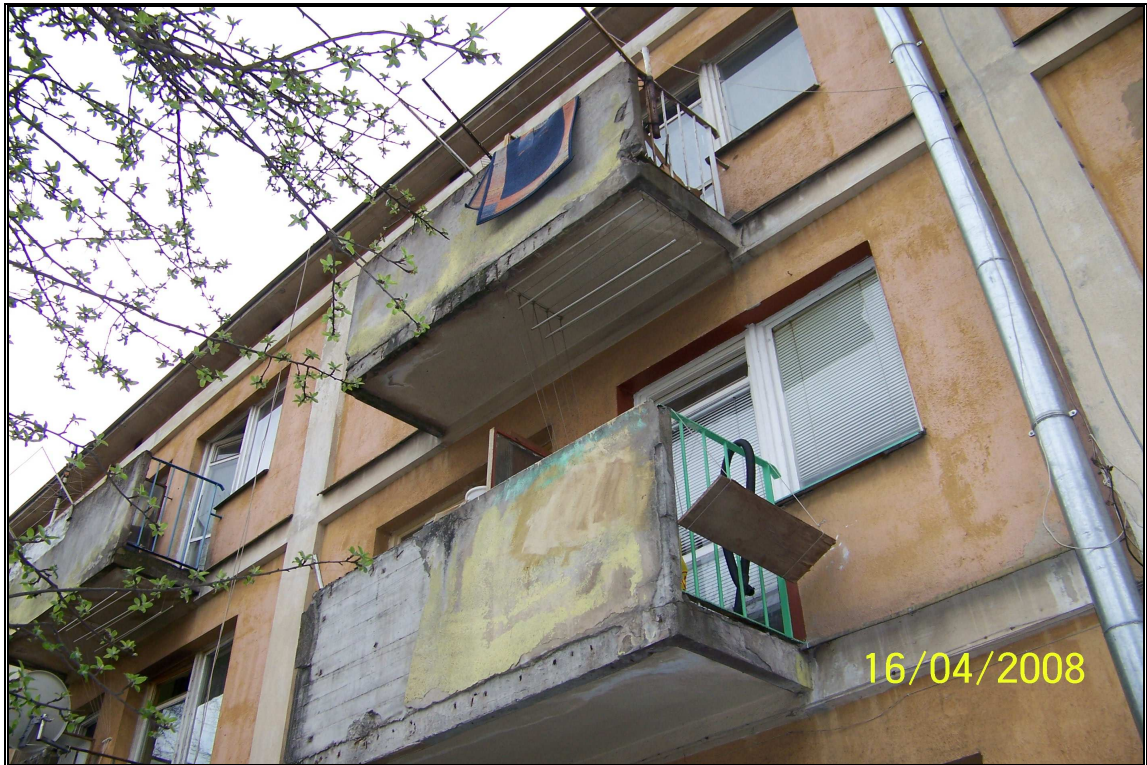
Fot.9 Balkon nr 17 i 18

19	65% do 2,0cm	10% do 1,0cm	10% do 1,5cm
20	25% do 2,0cm	20% do 1,5cm	15% do 1,0cm
21	20% do 2,0cm	15% do 0,5cm	10% do 1,0cm
22	15% do 1,5cm	5% do 0,5cm	10% do 1,5cm

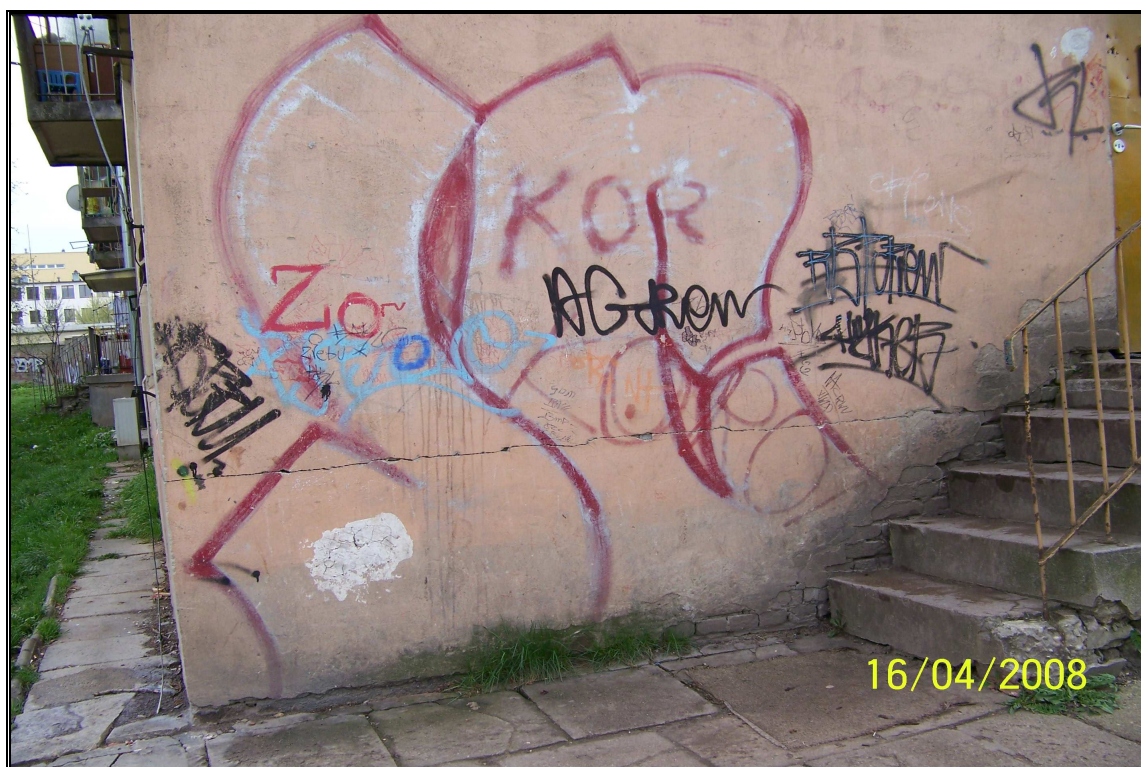
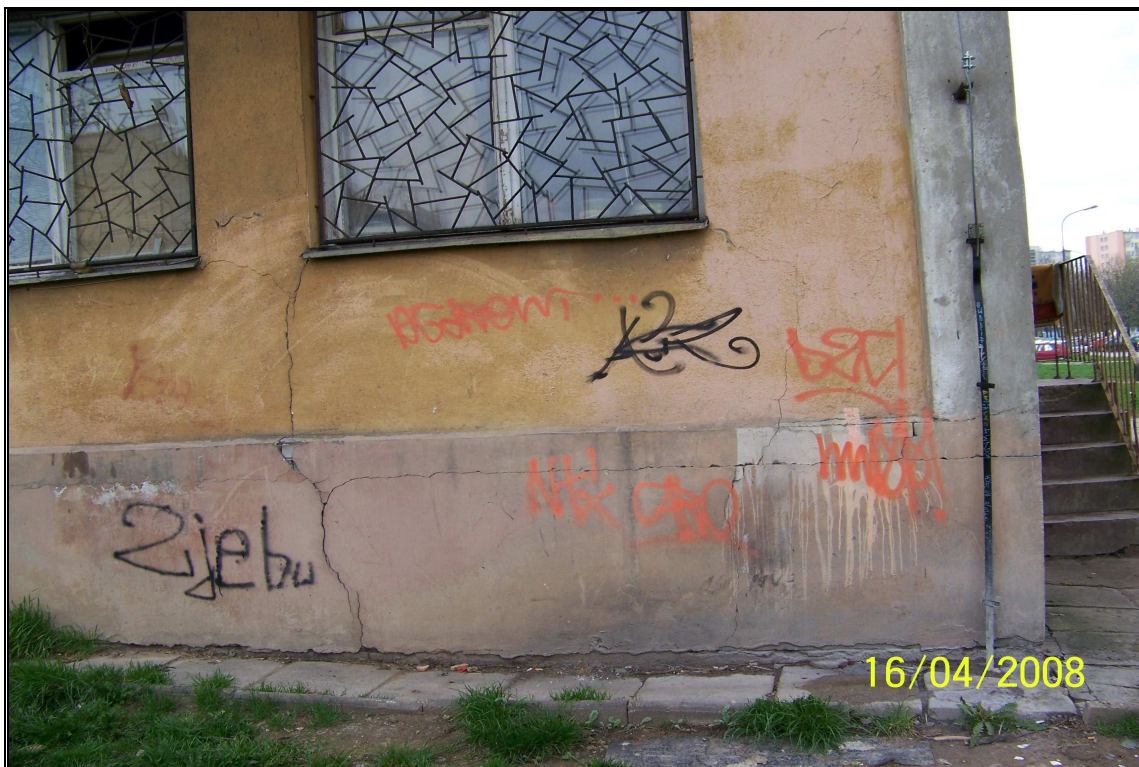
1. Ukośne rysy na ścianach stanowiących wypełnienie szkieletu żelbetowego (fot. nr 14,18).
2. Rysy poziome na wysokości cokołu w okolicy narożnika „D” (fot. nr 12,13) i na ścianach szczytowych (fot. nr 15).
3. Rysy na ścianie kolankowej w poziomie stropodachu (fot. nr 17).

Ad.2 Charakter i przebieg tych zarysowań wskazuje wyraźnie na nadmierne osiadanie narożnika „D” budynku. Rysa pozioma powstała w miejscu ułożenia izolacji poziomej ścian (widoczne warstwy papy na lepiku), a więc w miejscu celowego przerwania ciągłości ściany.

Trudno określić, czy osiadanie to ma charakter postępujący, czy też ustabilizowało się na określonym poziomie, powodując widoczne uszkodzenia ścian. W czasie wykonywania niniejszej opinii nie zaobserwowano rozszerzania się rys, ale jest to za krótki okres do obserwacji tego rodzaju zjawisk.

- zarysowania ścian zewnętrznych powstałe wskutek nierównomiernego osiadania podłoża gruntowego w okolicy narożnika „D” budynku nie stwarza bezpośredniego zagrożenie, jeśli osiadanie ustabilizowało się na stałym, określonym poziomie. W przypadku postępującego osiadania fundamentów należy wykonać badania geologiczne gruntu zalegającego pod fundamentem (w miejscu osiadania), określić przyczynę osiadań i podjąć decyzję o stabilizacji gruntu pod fundamentem przyjmując

metodę wzmocnienia lub wymianę słabego gruntu. Jeśli realizacja projektu ocieplenia budynku nie jest sprawą pilną, wskazane jest naklejenie na tych rysach szkiełek kontrolnych lub plomb gipsowych i kilkutygodniowa obserwacja, czy rysy te poszerzają się,

## 2.2 Zabezpieczenie zarysowań spowodowanych osiadaniem gruntu

Zaprojektowano wzmocnienie zarysowań przy użyciu prętów stalowych. Wzmocnienie to należy wykonać w następującej kolejności:

- w miejscach występowania zarysowania należy skuć tynk o szerokości około 20cm z obu stron rysy, rysę poszerzyć , oczyścić z pyłu, zwilżyć wodą i wypełnić szczelnie zaprawą cementową marki min. M7.
- wykuć bruzdy i wywiercić otwory dla osadzenia prętów w kierunku prostopadłym do kierunku przebiegu rysy i długości po około 50cm z każdej strony rysy,
- bruzdy wypełnić zaprawą cementową marki min. M7 i wcisnąć w nie przygotowane pręty stalowe o odpowiedniej długości,
- całość skutej, oczyszczonej i zwilżonej wodą powierzchni uzupełnić zaprawą cementową marki min. M7 z wtopioną siatką stalową cięto-ciagnioną.
- uzupełnić tynk na ścianie w miejscu rozkucia.

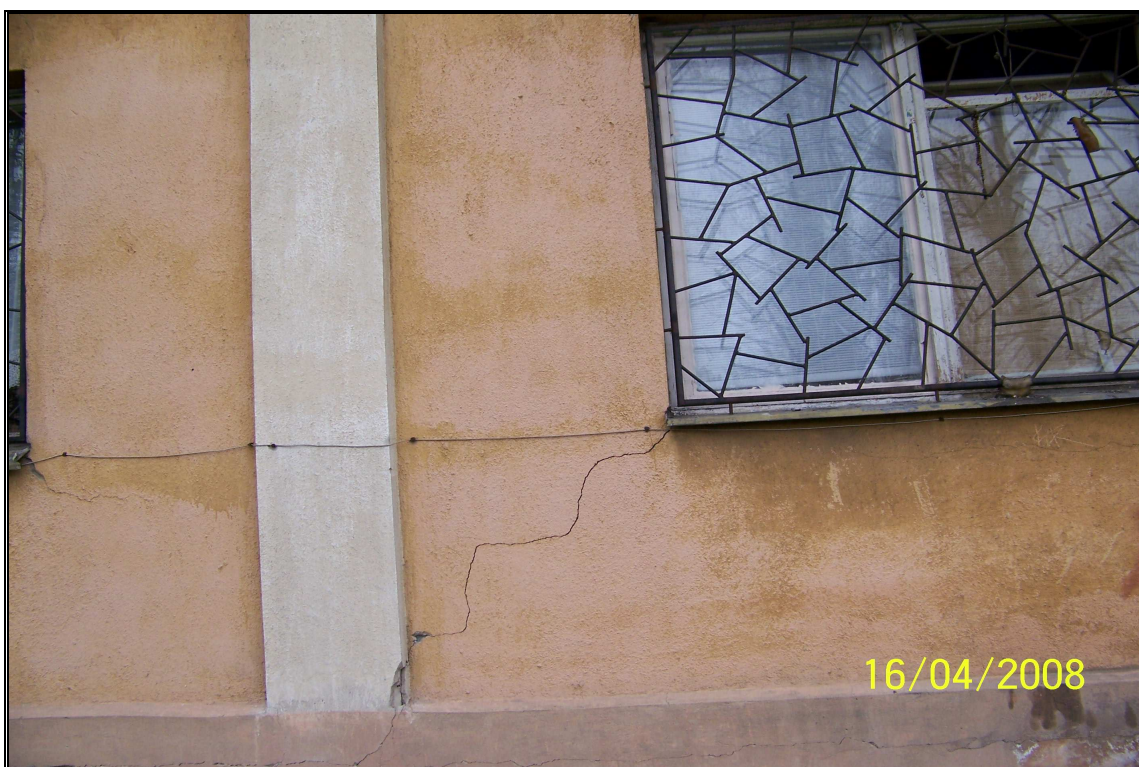
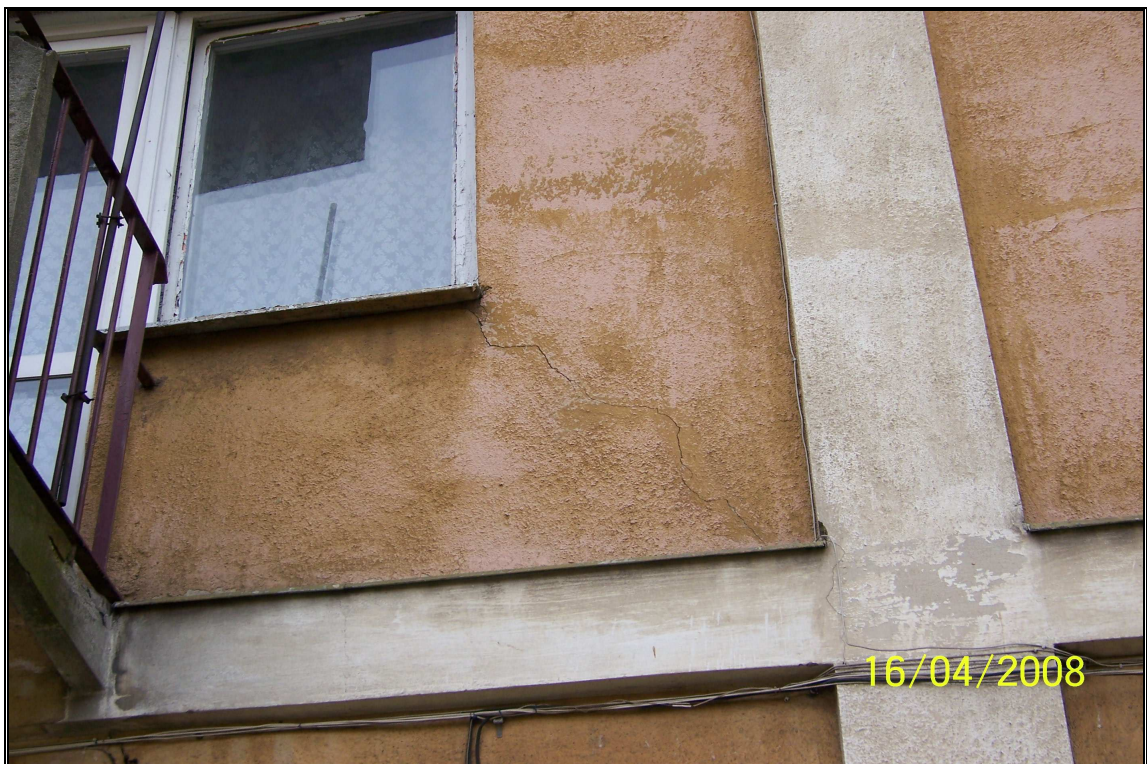
Ad.1 Zarysowania te biegną ukośnie w kierunku od dolnych naroży otworów okiennych do stropu. Trudno określić, czy w każdym przypadku są to zarysowania ściany, czy tylko tynku (lokatorzy mieszkań stwierdzili, że od strony mieszkań rysy nie są widoczne). Tego rodzaju rysy powstają w ścianach, gdzie łączy się gazobeton z innymi materiałami, w tym przypadku z cegłą silikatową, ponieważ istnieją duże różnice w wartościach osiadań muru z cegły i betonu komórkowego.

Poza tym tego typu zarysowania ścian występują w przypadku współpracy elementów żelbetowych (ram podłużnych) ze ścianami ceglanymi, co spowodowane jest różnicą odkształceń sąsiadujących elementów wykonanych z dwóch różnych materiałów.

Równie prawdopodobną przyczyną tego typu zarysowań wydaje się w tym przypadku zmienna jakość zaprawy i cegły, zmienna grubość spoin oraz nieprawidłowe ułożenie i połączenie cegieł.

### 2.1 Zabezpieczenie niewielkich zarysowań

Zaprojektowano wzmocnienie zarysowań przy użyciu siatki cięto-ciągnionej. Wzmocnienie to należy wykonać w następującej kolejności:

- w miejscach występowania zarysowania należy skuć tynk o szerokości około 20cm z obu stron rysy, rysę poszerzyć, oczyścić z pyłu, zwilżyć wodą i wypełnić szczelnie zaprawą cementową marki min. M7.
- całość skutej, oczyszczonej i zwilżonej wodą powierzchni uzupełnić zaprawą cementową marki min. M7 z wtopioną siatką stalową cięto-ciągnioną.
- uzupełnić tynk na ścianie w miejscu rozkucia.

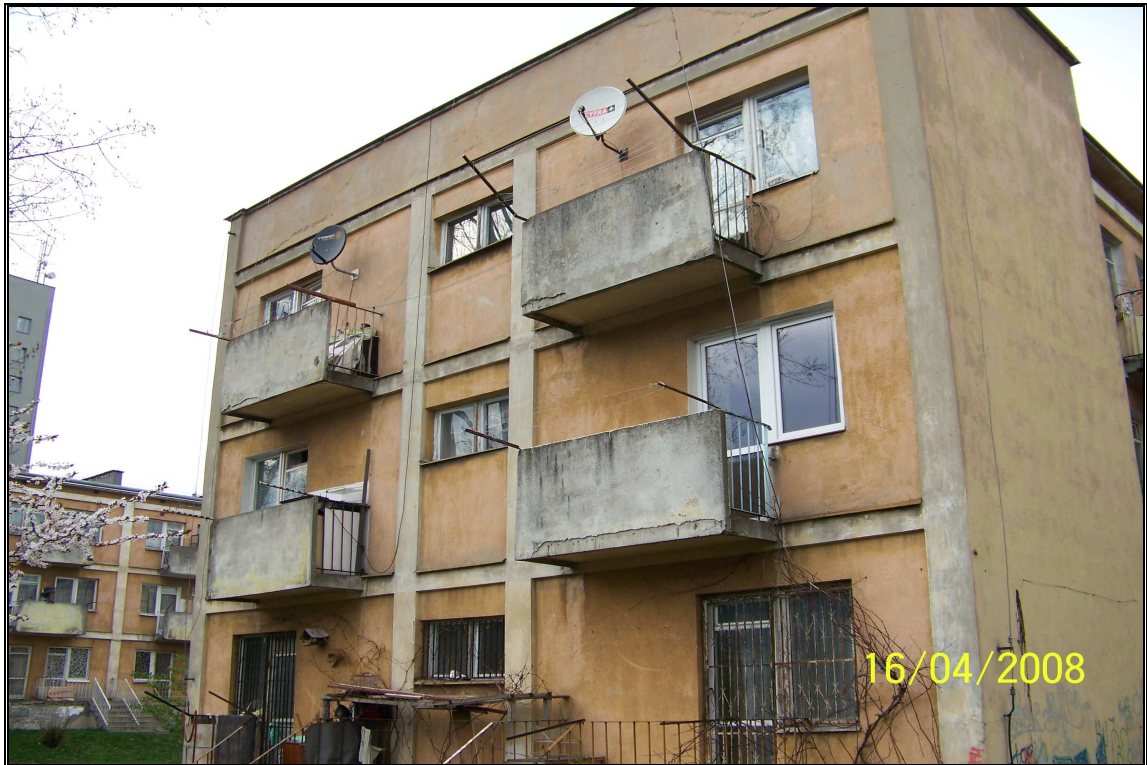
Fot. 17

Ad.3 Rysy na ścianie kolankowej są uszkodzeniami pochodzenia termicznego powstałymi na skutek niewłaściwie wykonanej dylatacji płyty dachowej (obwodowej i połaciowej). Nagrzewająca się płyta dachowa, rozszerza się pod wpływem temperatury powodując ścinanie górnych części ścian kolankowych dachu. Poza widocznymi zarysowaniami, ścianki kolankowe nie są wychylone z pionu, czy przesunięte względem lica pozostałych ścian.

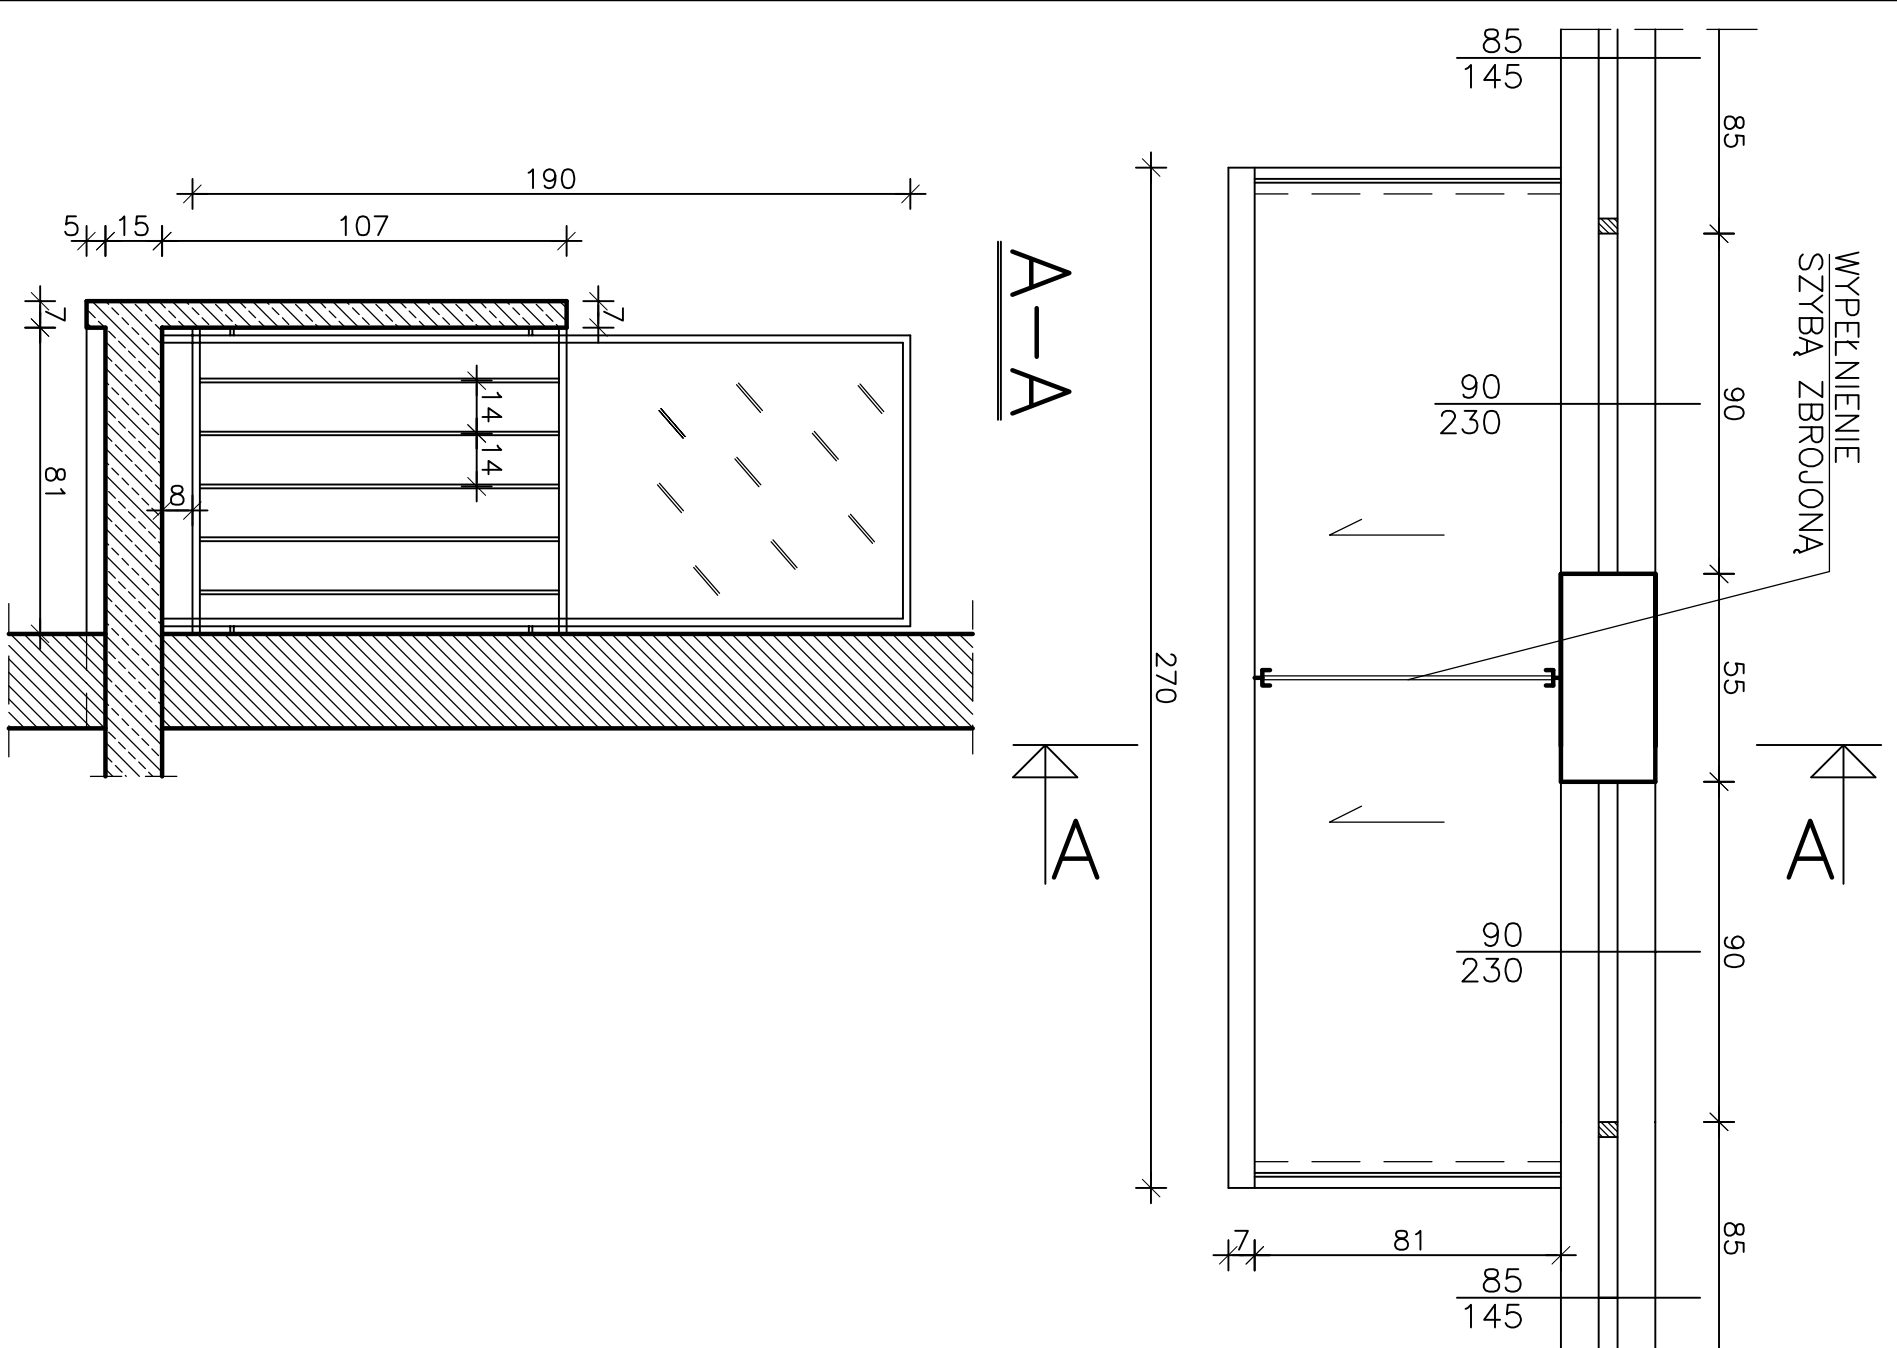
STAN ISTNIEJĄCY BALKONU SKALA 1:20

W opiniowanych płytach balkonowych stwierdzono następujące rodzaje uszkodzeń:

- spękania i wykruszenia warstw posadzkowych,
- spękania i ubytki podniebień płyt ze śladami zawilgocenia,
- ubytki betonu na obrzeżach płyt z odkrytym zbrojeniem ulegającym korozji,
- niektóre żelbetowe płyty osłonowe balustrad wykazują spękania oraz korozję betonu i stali. Na elementach stalowych balustrad widoczne są złuszczenia powłok malarskich i ślady korozji (brak właściwej konserwacji tych elementów).

- brak obróbek blacharskich obrzeży bocznych płyt balkonowych z właściwie wykształconym kapinosem, co powoduje podciekanie wody opadowej na powierzchnie od spodu płyty,
- brak izolacji przeciwwilgociowych na powierzchniach płyt oraz odpowiednio wyprofilowanych spadków dla odprowadzenia wód opadowych (spadki wyprofilowane są w kierunku balustrady żelbetowej), powoduje utrzymywanie się wody na powierzchni płyty, przesiąkanie przez nią i zalewanie balustrady czołowej. Zawilgocenie środkowej części spodu płyty powoduje pogorszenie walorów estetycznych i użytkowych oraz obniżenie trwałości konstrukcji płyty (korozja betonu i stali zbrojeniowej),
