Data: kwiecień 2014r.

EKSPERTYZA TECHNICZNA - INWENTARYZACJA

Obiekt: **REMONT I MODERNIZACJA OFICYNY I LOKALI MIESZKALNYCH**

Adres: **KIELCE, UL. WESOŁA 38**

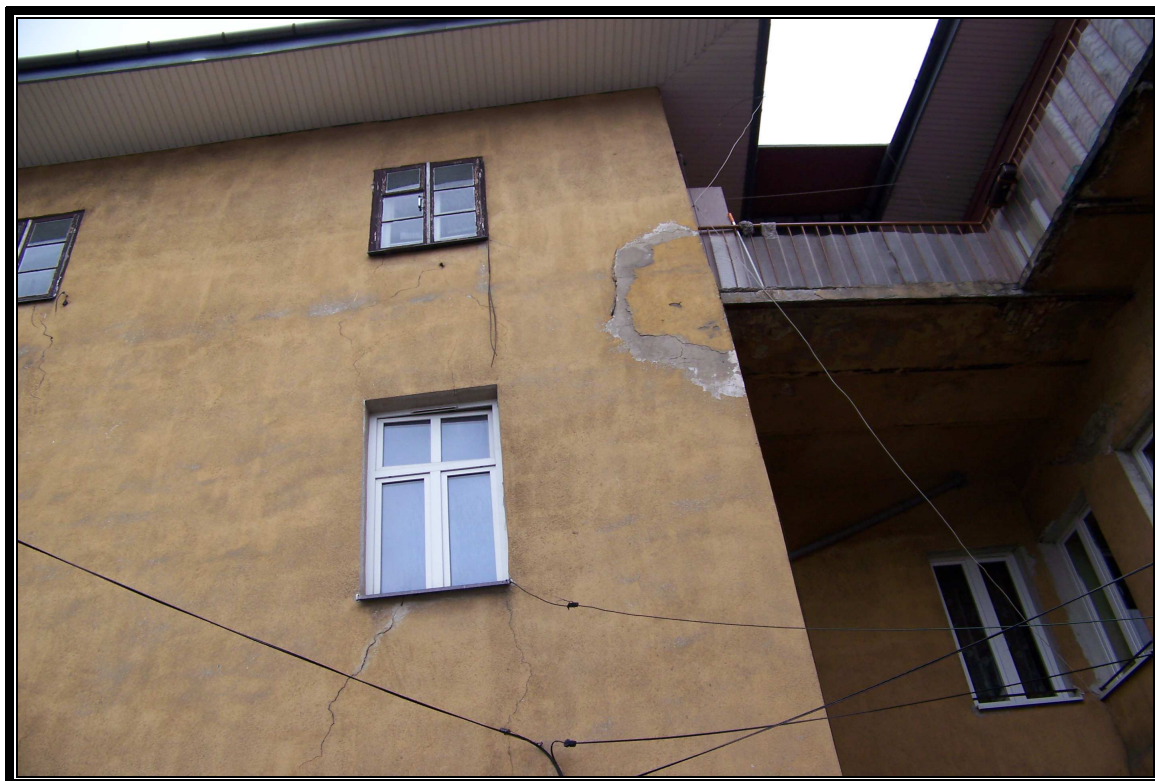
Fot. nr 1

Ściany budynku murowane z kamienia łamanego oraz z cegły o grubości od ok. 69 do 78cm (z tynkiem). Na ścianie zewnętrznej frontowej widoczne są rysy głównie w okolicach nadproży i podokienników (fot. nr 1,2). Ściany są zawilgocone na skutek podciągania wilgoci z gruntu (brak izolacji poziomej i pionowej murów) oraz małej izolacyjności termicznej (przemarzanie ścian).

- zarysowania frontowej ściany budynku widoczne na załączonych fotografiach są wynikiem osiadania budynku i braku wieńców stropowych. Osiadania te spowodowane były powstawaniem w gruncie fal o różnej częstotliwości i amplitudzie pod wpływem wstrząsów i drgań, jakie powodują pojazdy przejeżdżające pobliską ulicą Wesołą. Zarysowania i pęknięcia ścian nie stanowią zagrożenia dla budynku pod warunkiem ich naprawy i odpowiedniego zabezpieczenia przed zawilgoceniem.

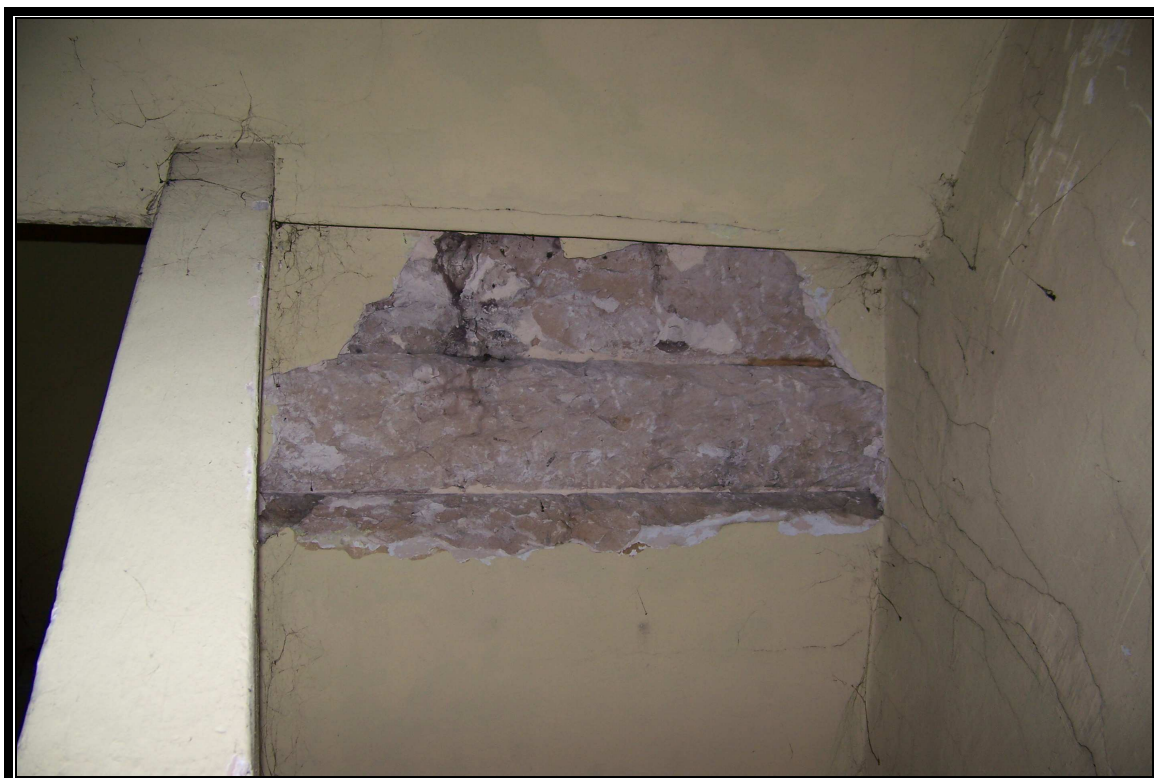
Fot. nr 4

Elementy konstrukcji klatki schodowej oprócz podestu na 2 piętrze są w zadawalającym stanie. Biegi schodowe ze stopniami opartymi na ścianach podłużnych klatki schodowej wymagają wykonania nowych tynków od strony podniebienia biegu oraz okładzin stopni. Podniebienie części biegu (fot. nr 4) wymaga naprawy przy użyciu zaprawy naprawczej do betonu.

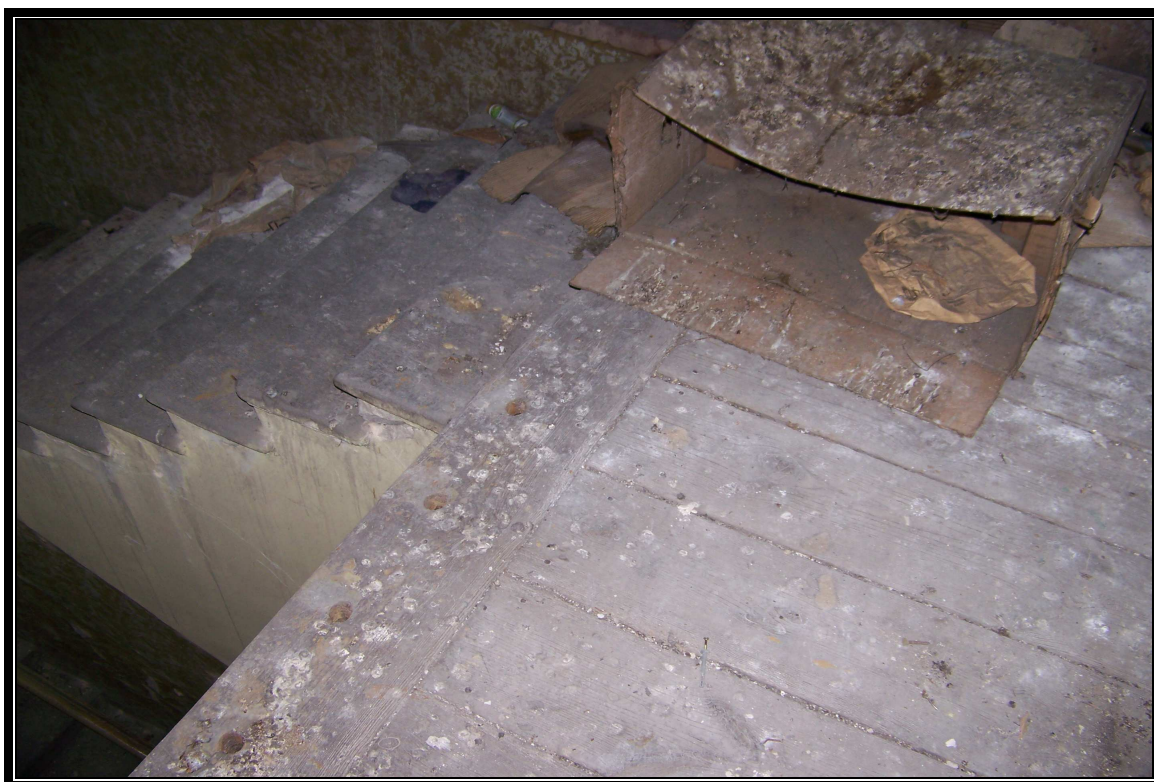
Fot. nr 6

Podest na 2 piętrze o konstrukcji drewnianej (fot. nr 6) należy wymienić na żelbetowy, płytowy, oparty na belkach stalowych.

- należy dokonać wymiany istniejących stropów i podestu na 2 piętrze klatki schodowej, które są w złym stanie technicznym i nie spełniają obowiązujących przepisów i norm.
