# **EKSPERTYZA STANU TECHNICZNEGO BUDYNKU PRZY UL. BODZENTYŃSKIEJ 11 W KIELCACH**

**autor opracowania: mgr inż. Tomasz Pierzak**

Kielce , Marzec 2024r

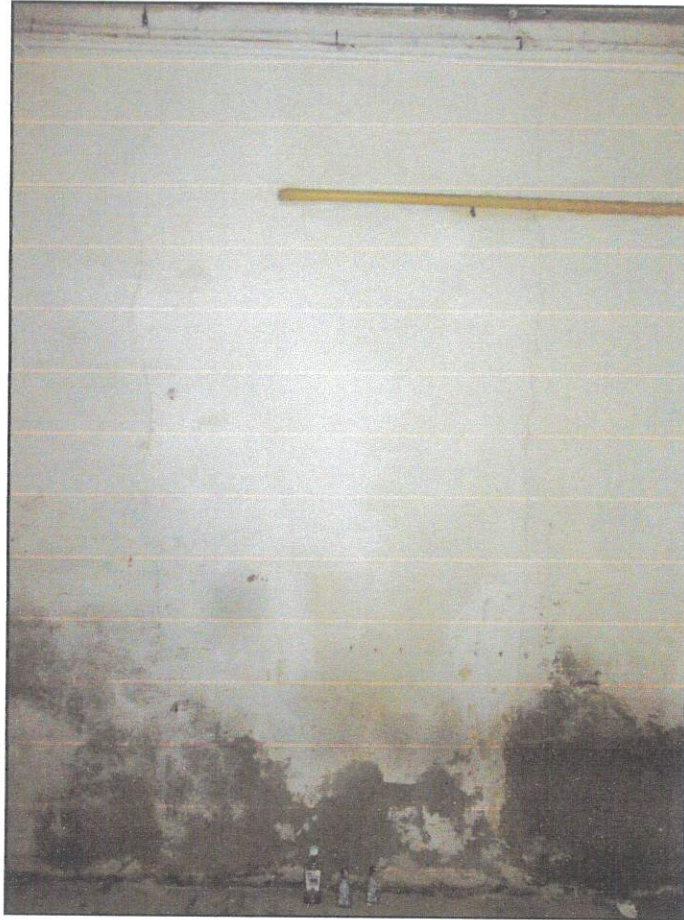
Zdj. Nr 1

- dwa pionowe zarysowania ściany po stronie wschodniej przejścia bramowego - zdj. nr 1
- ukośne (schodkowe) zarysowanie ściany po stronie wschodniej przejścia bramowego - zdj. nr 2
- podłużne spękanie i ubytki tynku na nadprożu nad przejściem po stronie północnej - zdj. nr 3
- ubytek cegieł w dolnej części szachtu z pionami wodnymi i kanalizacyjnymi - zdj. nr 4

- Dwa pionowe zarysowania ściany występują w miejscu występowania przewodu kominowego - nie zagrażają konstrukcji budynku i bezpieczeństwu użytkownika
- Ukośne (schodkowe) zarysowanie ściany występuje w miejscu występowania przewodu kominowego - nie zagraża konstrukcji budynku i bezpieczeństwu użytkownika
- podłużne spękanie i ubytki tynku na nadprożu nad przejściem po stronie północnej spowodowane są brakiem siatki wzmacniającej  
**Zalecenie: Należy oczyścić z rdzy stalowe elementy nadproża i pominiować, a następnie osiatkować od spodu nadproże i otynkować**
- **Zalecenie: Należy uzupełnić cegły w szachcie instalacyjnymi i następnie otynkować**
- **Zalecenie: Zaleca się odnowienie powłok malarskich w bramie przejściowej**

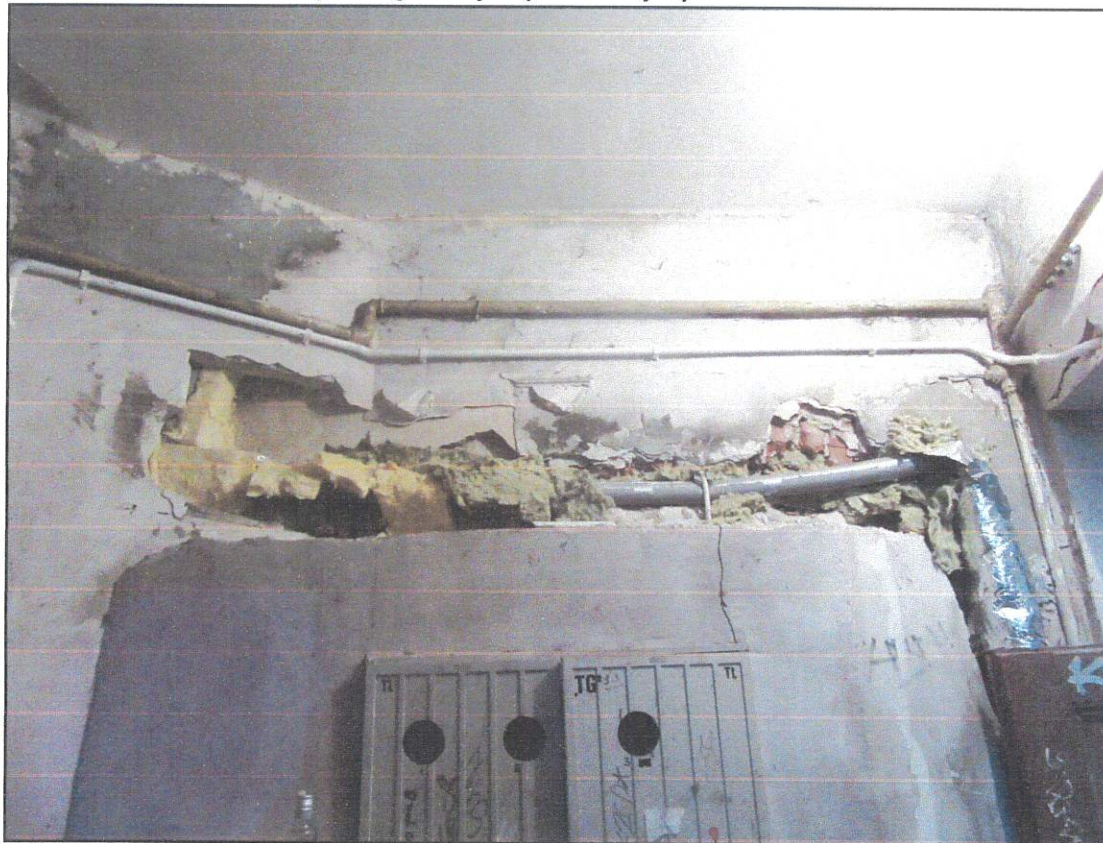
Zdj. Nr 5

- rura instalacji wody odsłonięta (ocieplenie z wełny zniszczone) - zdj. nr 5
- spękany tynk od spodu nadproża nad drzwiami wejściowymi - zdj. nr 6
- ubytki tynku przy drzwiach wejściowych do klatki - zdj. nr 7

- **Zalecenie: Należy uzupełnić izolację wokół rury instalacji wody i zabudować rurę np. płytami g-k.**
- Spękania tynku na nadprożu na drzwiach wejściowych do klatki schodowej powstały na skutek wykonania otworu dla przewodu telekomunikacyjnego.  
**Zalecenie: Należy skuć spękany tynk na nadprożu i wykonać od nowa.**
- Ubytki tynku przy drzwiach wejściowych do klatki schodowej powstały na skutek działania osób trzecich oraz zużycia tynków z uwagi na wiek budynku  
**Zalecenie: Należy skuć spękany tynk i wykonać od nowa.**

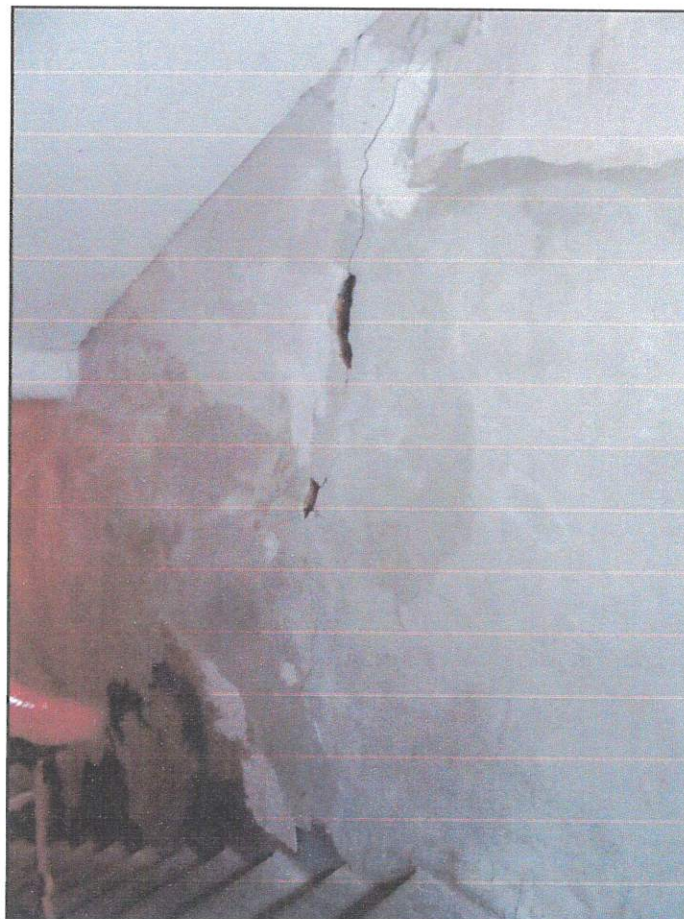
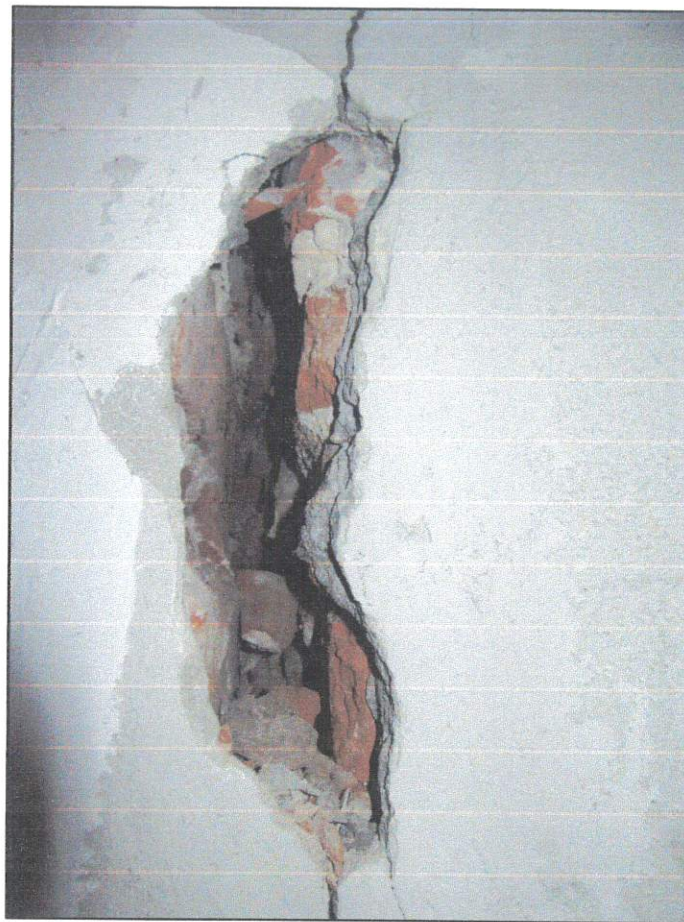
Zdj. Nr 8

- pęknięcie pionowe ściany po stronie zachodniej klatki schodowej (w okolicy spocznika między parterem i I piętrem) - zdj. nr 8 i 9
- spękania i ubytki tynku od spodu spocznika pomiędzy I piętrem i poddaszem - zdj. nr 10

- Pęknięcie pionowe ściany po stronie zachodniej klatki schodowej (w okolicy spocznika między parterem i I piętrzem) występuje w miejscu występowania przewodu kominowego. Pęknięcie powstało na skutek niedostatecznego przewiązania komina ze ścianą klatki schodowej. Pęknięcie nie zagraża konstrukcji budynku jednakże z uwagi estetykę klatki schodowej należy wykonać poniższe zalecenia

**Zalecenie: Należy rozkuć na całej długości występujące pęknięcie pionowe ściany i wypełnić zaprawą naprawczą (np. firmy Remmers M20/M30).**  
**Następnie należy wykonać po obu stronach ściany poziome bruzdy na głębokość ok. 3-4cm . Bruzdy winny mieć długość po ok. 40cm po jednej i drugiej stronie pęknięcia, szerokość ok. 3-4cm i mieć rozstaw co ok. 30cm. Wykute bruzdy wypełnić specjalną zaprawą do kotew spiralnych (np. firmy Remers M20/M30) i wcisnąć w wypełnioną zaprawą bruzdę kotew spiralną spinającą ze stali nierdzewnej fi 10mm (np. firmy Desoi) - patrz Rys. Nr 5**

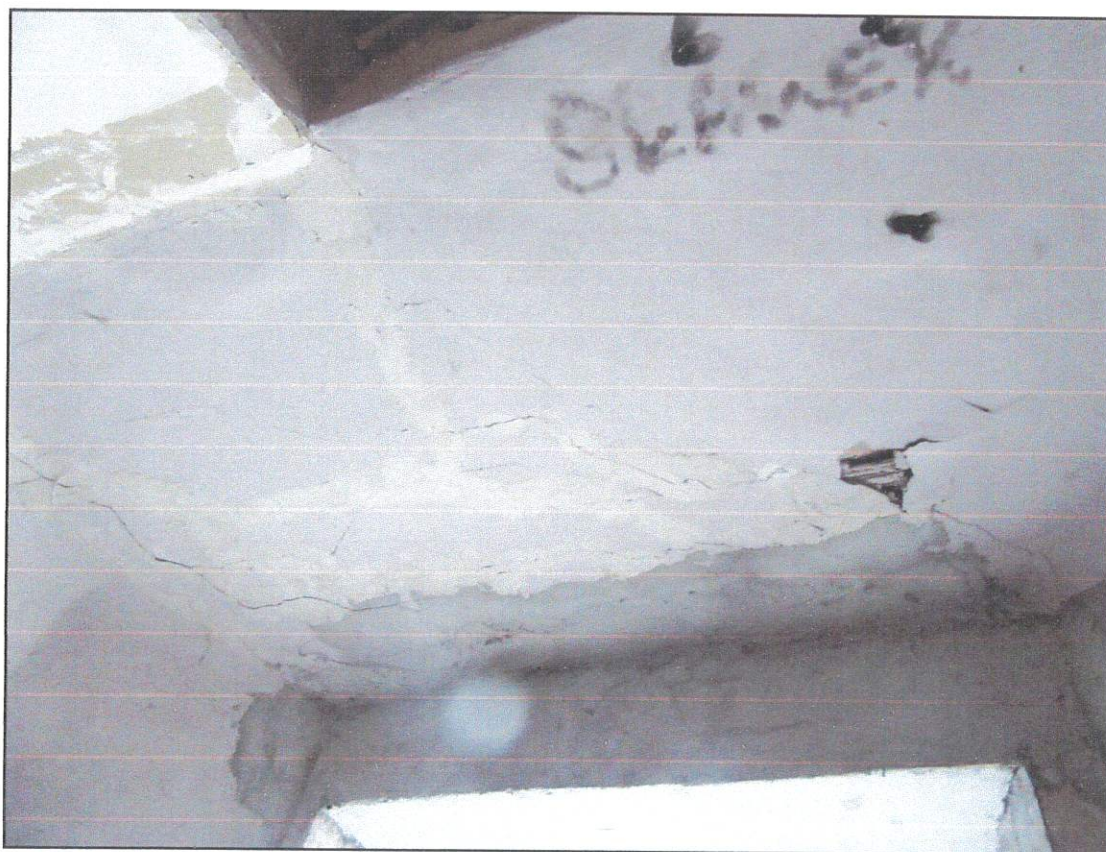
Zdj. Nr 10

- Spękania i ubytki tynku od spodu spocznika pomiędzy I piętrzem i poddaszem powstały na skutek normalnej pracy budynku i zużycia materiału ze względu na wiek budynku

**Zalecenie: Należy zdemontować stare schody drewniane wraz ze spocznikami i wykonać nowe (np. stalowe).**
- Pionowe pęknięcie ściany po stronie wschodniej klatki schodowej (na wysokości spoczników) występuje w miejscu występowania przewodu kominowego. Pęknięcie powstało na skutek niedostatecznego przewiązania komina ze ścianą klatki schodowej. Pęknięcie nie zagraża konstrukcji budynku jednakże z uwagi estetykę klatki schodowej należy wykonać poniższe zalecenia.

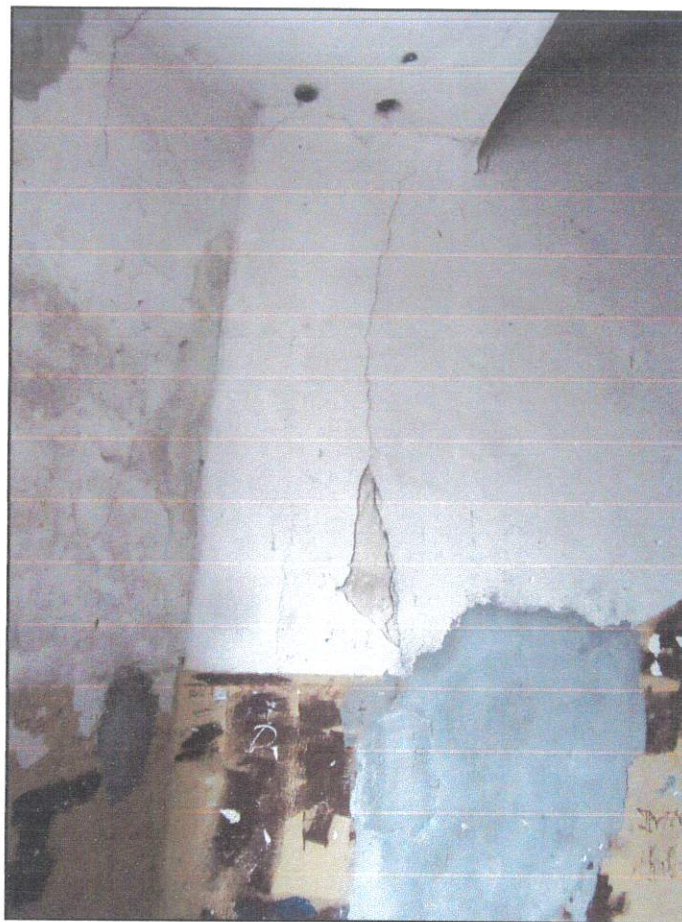
Zdj. Nr 11

- pionowe pęknięcie ściany po stronie wschodniej klatki schodowej (na wysokości spoczników) - zdj. nr 11
- pęknięcie pionowe ściany pod oknem klatki schodowej - zdj. nr 12

**Zalecenie: Należy rozkuć na całej długości występujące pęknięcie pionowe ściany i wypełnić zaprawą naprawczą (np. firmy Remmers M20/M30).**  
**Następnie należy wykonać po obu stronach ściany poziome bruzdy na głębokość ok. 3-4cm . Bruzdy winny mieć długość po ok. 40cm po jednej i drugiej stronie pęknięcia, szerokość ok. 3-4cm i mieć rozstaw co ok. 30cm. Wykute bruzdy wypełnić specjalną zaprawą do kotew spiralnych (np. firmy Remers M20/M30) i wcisnąć w wypełnioną zaprawą bruzdę kotew spiralną spinającą ze stali nierdzewnej fi 10mm (np. firmy Desoi) - patrz Rys. Nr 5**

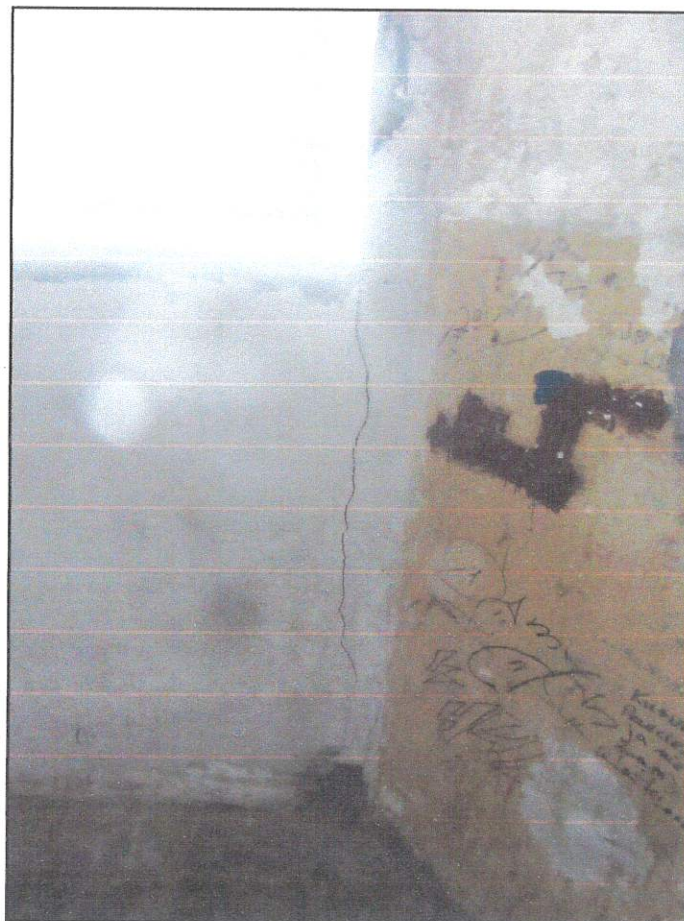
Zdj. Nr 12

- Pęknięcie pionowe ściany pod oknem klaki schodowej powstało na skutek braku przewiązania muru pod oknem ze ścianą klatki schodowej. Pęknięcie nie zagraża konstrukcji budynku.

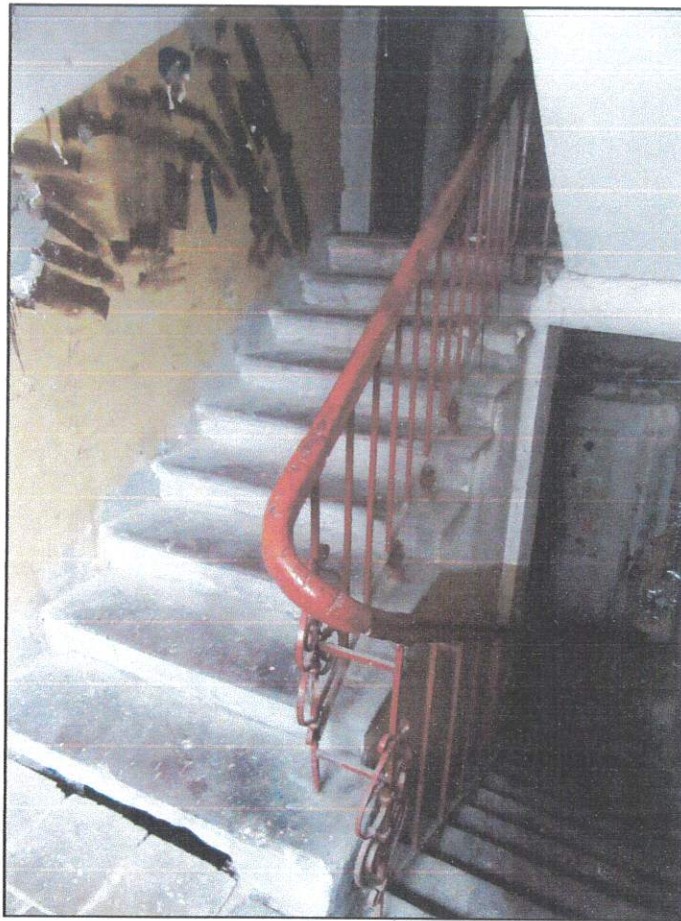
Zdj. Nr 13

- miejscowe ubytki podstopnic schodów kamiennych pomiędzy parterem i I piętrem - zdj. nr 13
- spękany tynk od spodu schodów drewnianych na poddasze - zdj. nr 14

- Miejscowe ubytki podstopnic schodów kamiennych pomiędzy parterem powstały na skutek ze względu na bardzo długi okres użytkowania i normalne zużycie materiału.

**Zalecenie: Należy uzupełnić brakujące podstopnice .**
- Spękania tynku od spodu schodów drewnianych na poddasze powstały ze względu na bardzo długi okres użytkowania i normalne zużycie materiału (w szczególności schodów drewnianych).

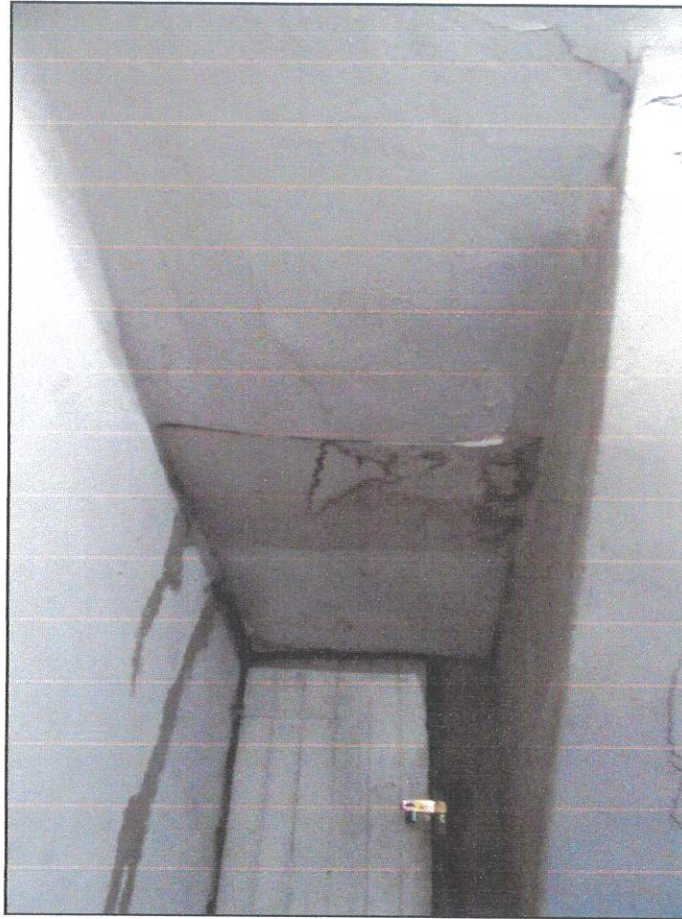
Zdj. Nr 15

- zniszczona i ugięta podsufitka nad schodami wejściowym pomiędzy I piętrem i spocznikiem na poddasze - zdj. nr 15
- zużyte i spróchniałe schody drewniane między I piętrem i poddaszem - zdj. nr 16

- pionowe spękania ściany po stronie zachodniej na wysokości spocznika na poddasze - zdj. nr 15

**Zalecenie: Należy zdemontować stare schody drewniane wraz ze spocznikami i wykonać nowe (np. stalowe).**
- Zniszczenie i ugięcie podsufitki nad schodami wejściowym pomiędzy I piętrzem i spocznikiem na poddasze powstało na skutek wcześniejszych przecieków z dachu

**Uwaga: Do czasu wymiany schodów istniejące schody należy wyłączyć z użytkowania**
- Pionowe spękania ściany po stronie zachodniej na wysokości spocznika na poddasze występuje w miejscu występowania przewodu kominowego. Pęknięcie powstało na skutek niedostatecznego przewiązania komina ze ścianą klatki schodowej. Pęknięcie nie zagraża konstrukcji budynku jednakże z uwagi na estetykę klatki schodowej należy wykonać poniższe zalecenia

**Zalecenie: Należy zdemontować zniszczoną podsufitkę i wykonać nową.**

**Zalecenie: Należy rozkuć na całej długości występujące pęknięcie pionowe ściany i wypełnić zaprawą naprawczą (np. firmy Remmers M20/M30).**  
**Następnie należy wykonać po obu stronach ściany poziome bruzdy na głębokość ok. 3-4cm . Bruzdy winny mieć długość po ok. 40cm po jednej i drugiej stronie pęknięcia, szerokość ok. 3-4cm i mieć rozstaw co ok. 30cm. Wykute bruzdy wypełnić specjalną zaprawą do kotew spiralnych (np. firmy Remers M20/M30) i wcisnąć w wypełnioną zaprawą bruzdę kotew spiralną spinającą ze stali nierdzewnej fi 10mm (np. firmy Desoi) - patrz Rys. Nr 5**

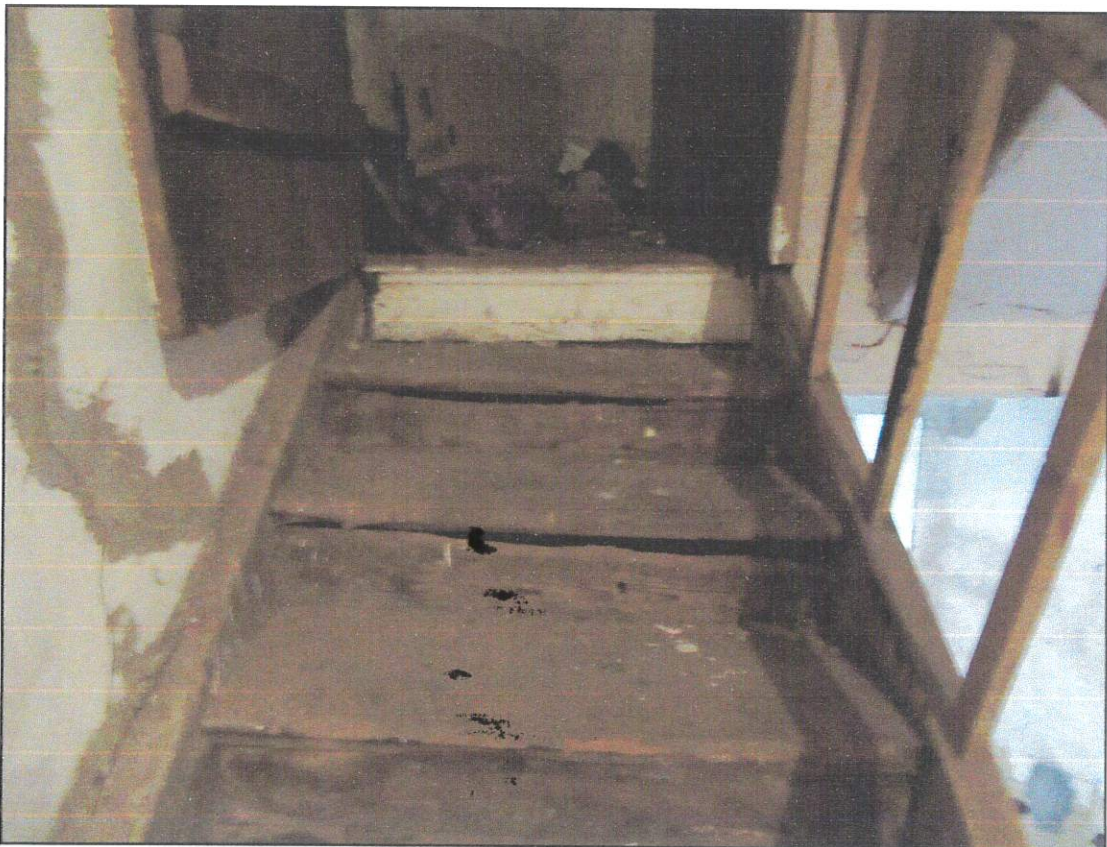
Zdj. Nr 16

- Zużyte i spróchniałe schody drewniane między I piętrem i poddaszem stawrają zagrożenie dla użytkowników budynku  
**Zalecenie: Należy zdemontować stare schody drewniane wraz ze spocznikami i wykonać nowe (np. stalowe).**

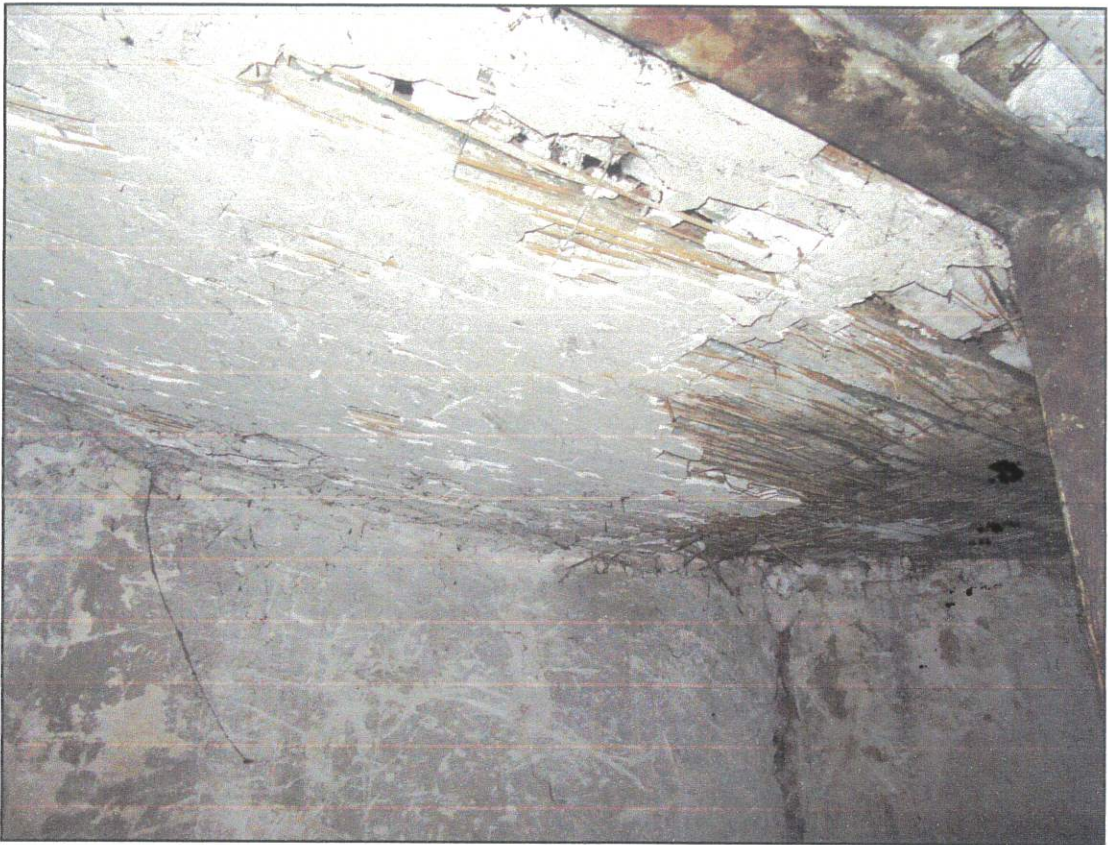
Zdj. Nr 17

- spękania i ubytki tynku na podsufitce nad spocznikiem pomiędzy I piętrzem i poddaszem - zdj. nr 17
- spękania pionowe ściany od strony północnej (powyżej spocznika pomiędzy I piętrzem i poddaszem) - zdj. nr 18

- Spękania i ubytki tynku na podsufitce nad spocznikiem pomiędzy I piętrem i poddaszem powstały na skutek normalnej pracy budynku i zużycia materiału ze względu na wiek budynku

**Zalecenie: Należy zdemontować zniszczona podsufitkę i wykonać nową**
- Spękania pionowe ściany od strony północnej (powyżej spocznika pomiędzy I piętrem i poddaszem) powstało na skutek niedostatecznego przewiązania ścian oraz braku zwieńczenia ścian klatki schodowej oraz ściany zewnętrznej

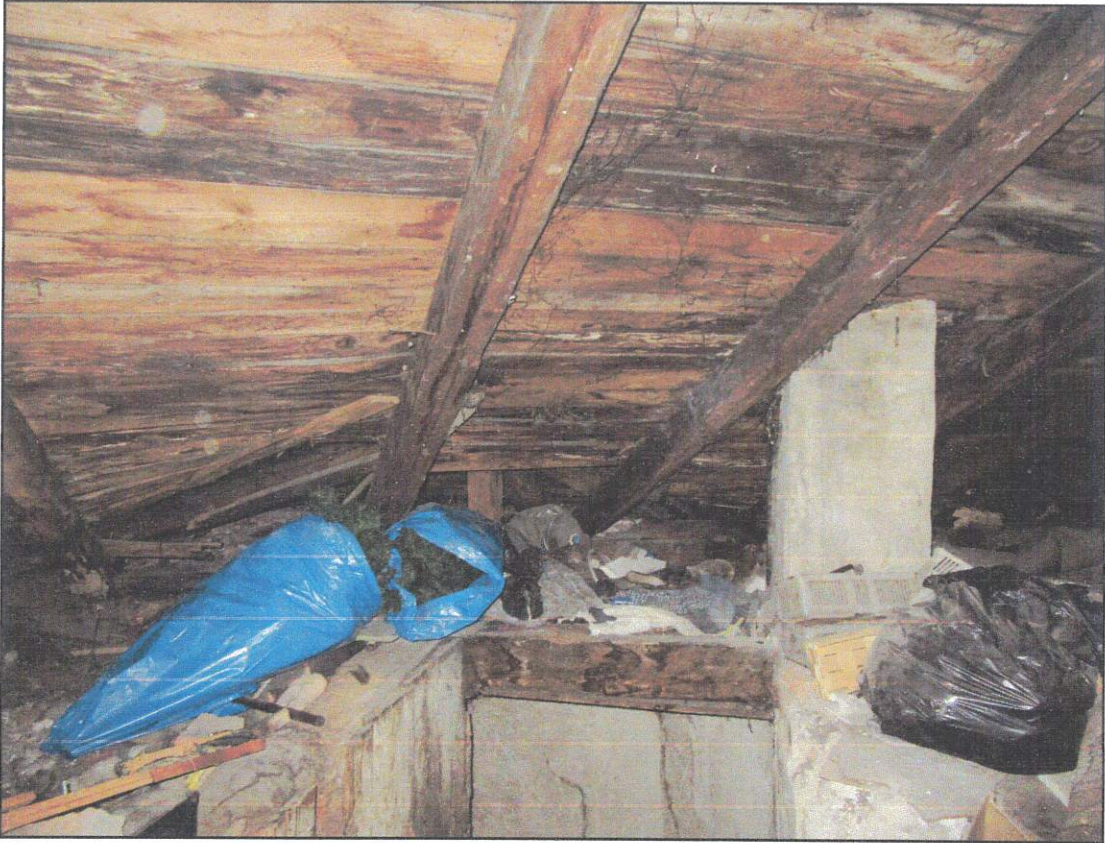
Zdj. Nr 19

- przegnite i spróchniałe deskowanie połaci dachowej w narożu nad klatką schodową - zdj. nr 19
- zmurszałe cegły oraz ubytki cegły w ścianie szczytowej od strony zachodniej budynku oraz odchylenie od pionu - zdj. nr 20
- przegnite i spróchniałe deskowanie połaci dachowej w narożu północno-wschodnim - zdj. nr 21 i 22
- spróchniała krokiew przy wyłazie dachowym - zdj. nr 23
- spróchniała jętka w okolicy wyłazu dachowego, została wzmocniona dodatkową nową belką drewnianą - zdj. nr 24
- spękane czapy kominowe na dachu (szt. 5)- zdj. nr 25
- spękania i ubytki tynków na 2 kominach

- Przegnicie i spróchnienie deskowania połaci dachowej w narożu nad klatką schodową powstało na skutek wcześniejszych nieszczelności dachu.  
**Zalecenie: Należy wymienić spróchniałe i przegnite deski**
- Zmurszenie cegły oraz ubytki cegły w ścianie szczytowej od strony zachodniej budynku oraz odchylenie od pionu  
**Zalecenie: Należy rozebrać zużyty i odchylony mur ściany szczytowej od strony zachodniej i wymurować od nowa z pełnowartościowej cegły**
- Przegnicie i spróchnienie deskowania połaci dachowej w narożu północno wschodnim powstało na skutek wcześniejszych nieszczelności dachu.  
**Zalecenie: Należy wymienić spróchniałe i przegnite deski**
- Spróchniała krokiew przy wyłazie dachowym  
**Zalecenie: Należy wymienić spróchniałą krokiew**
- Spękane czapy kominowe na dachu.

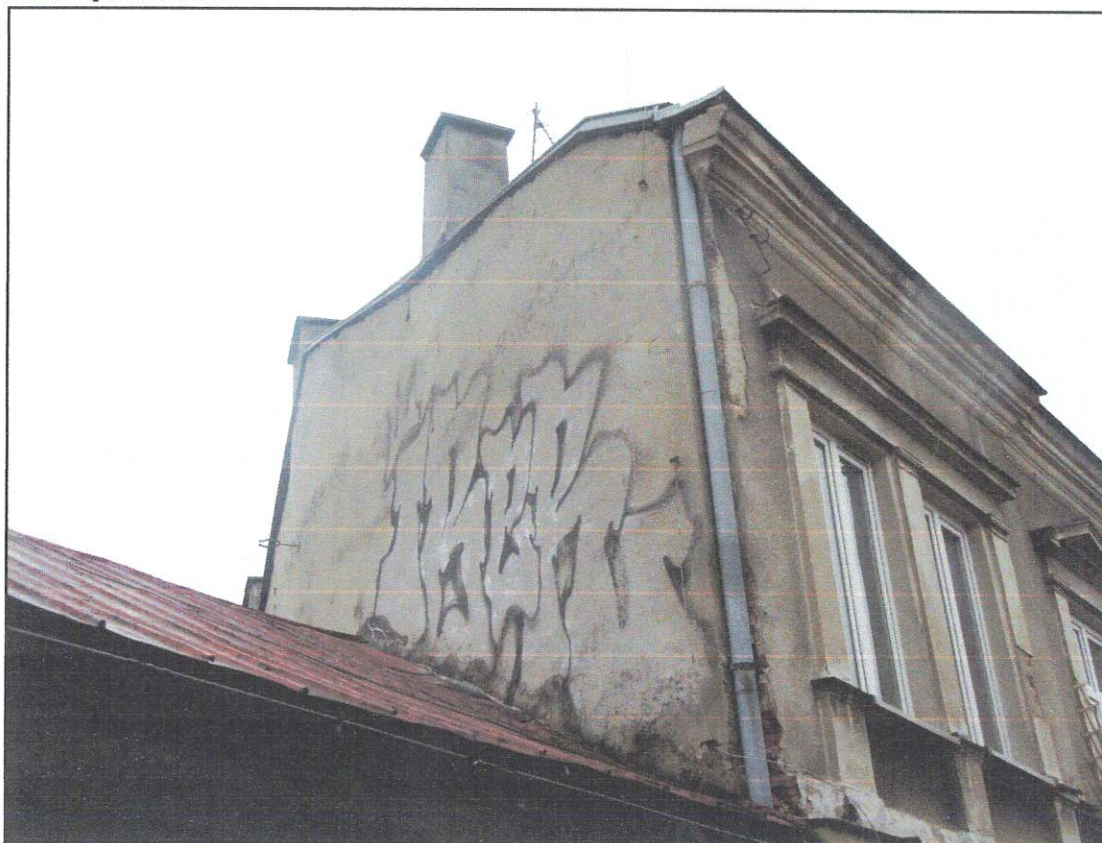
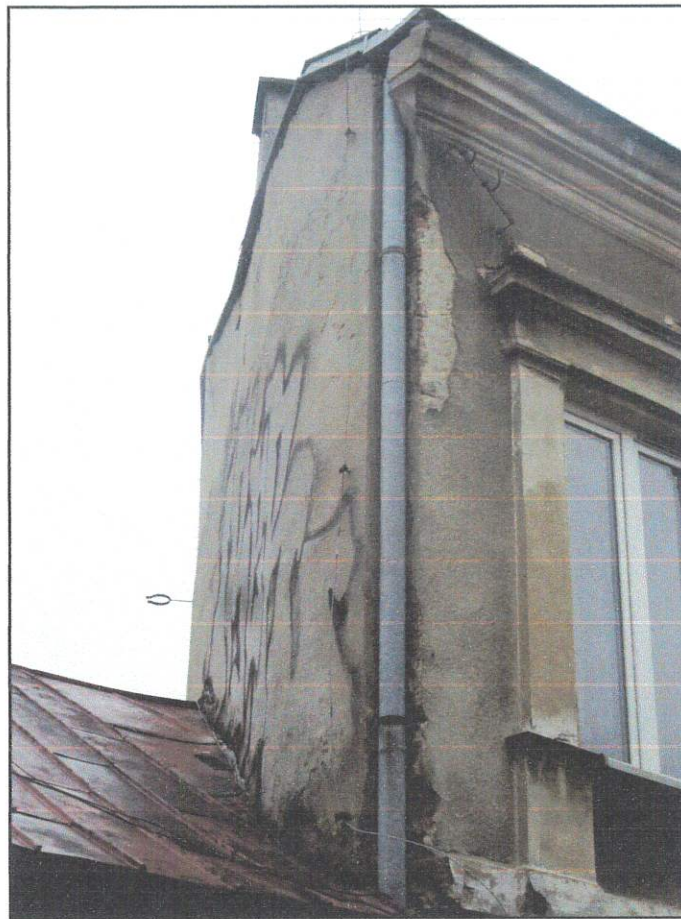
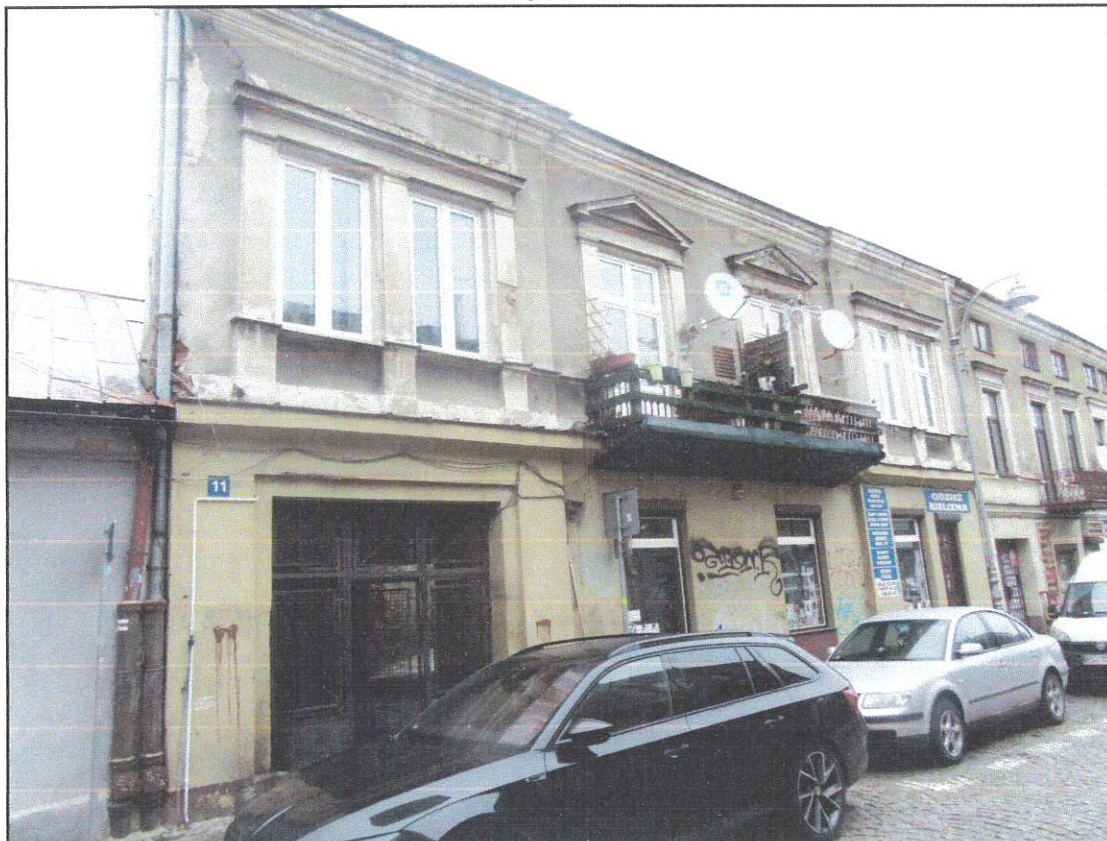
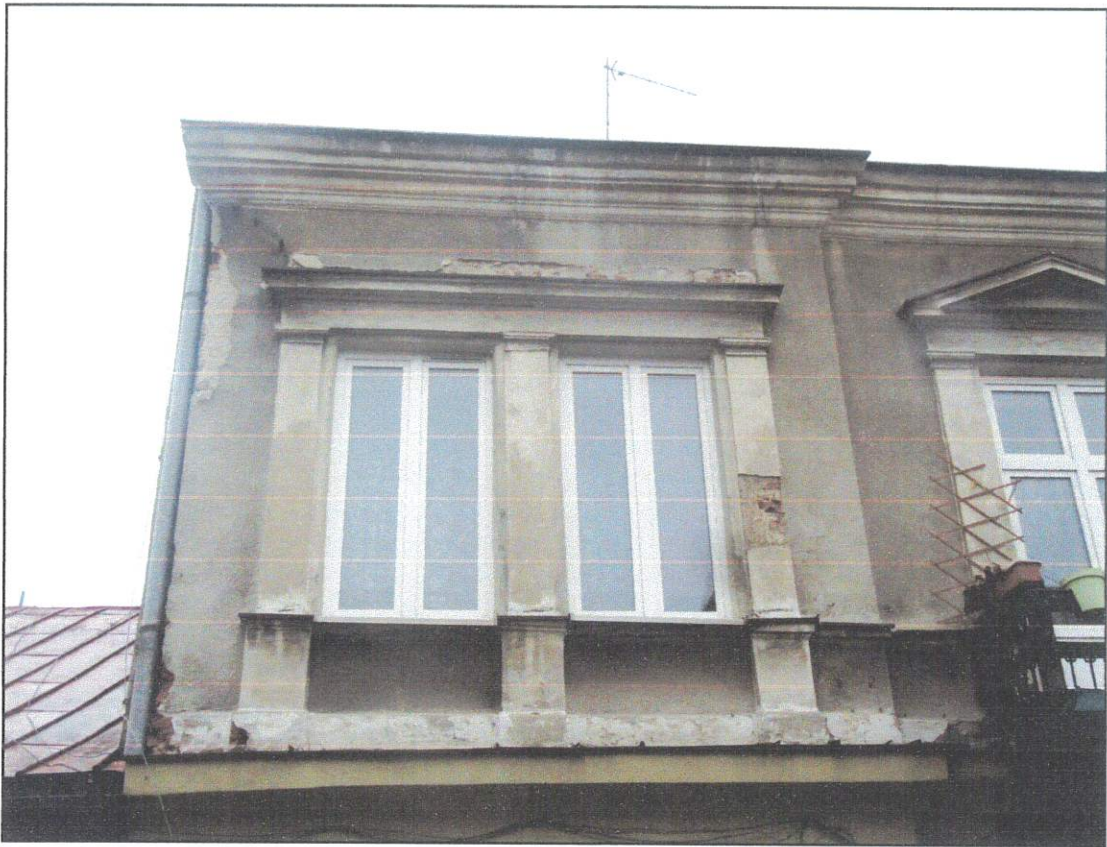
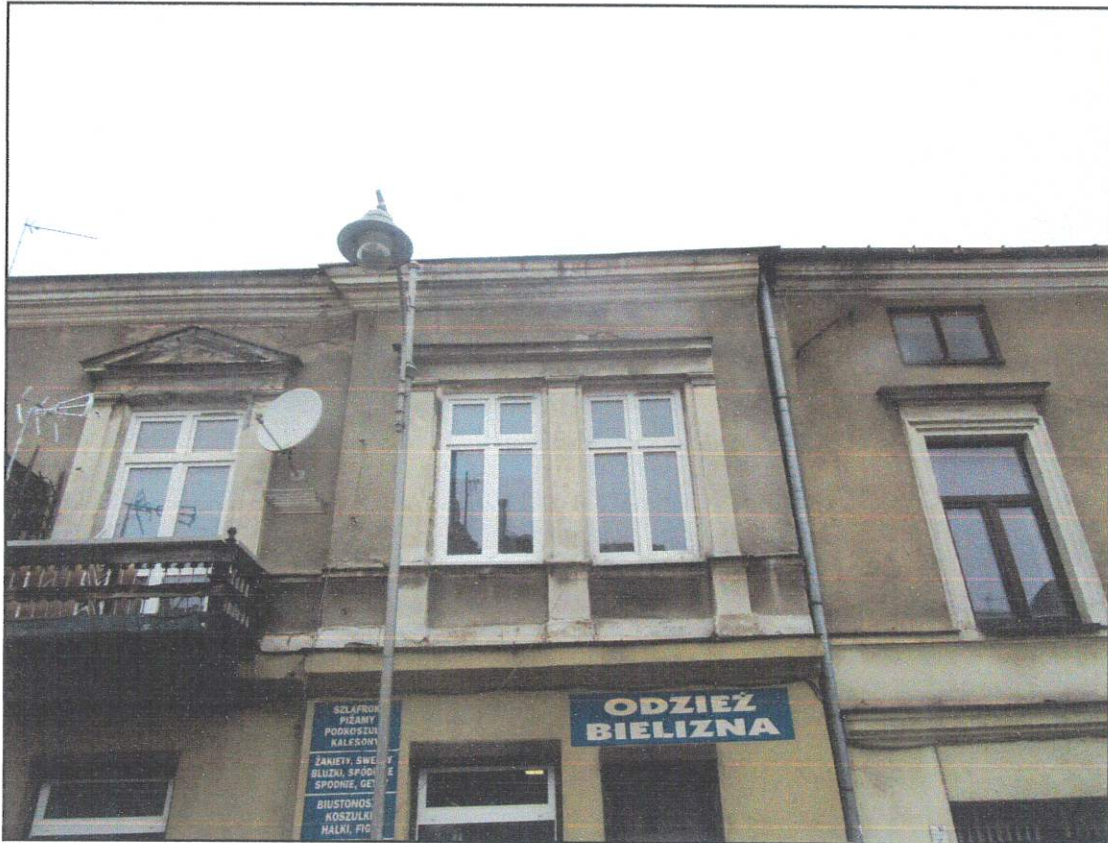
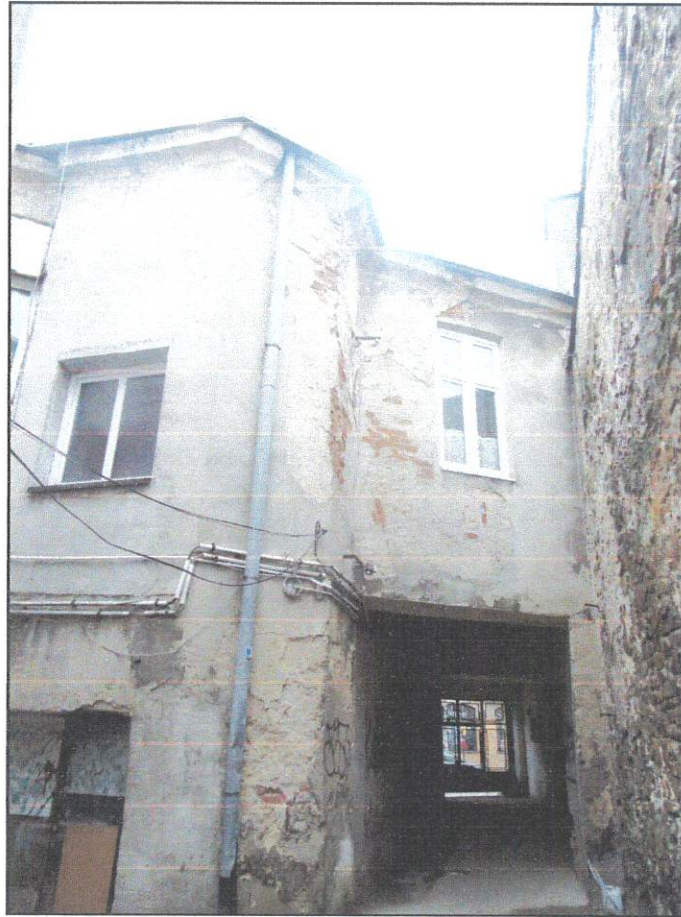
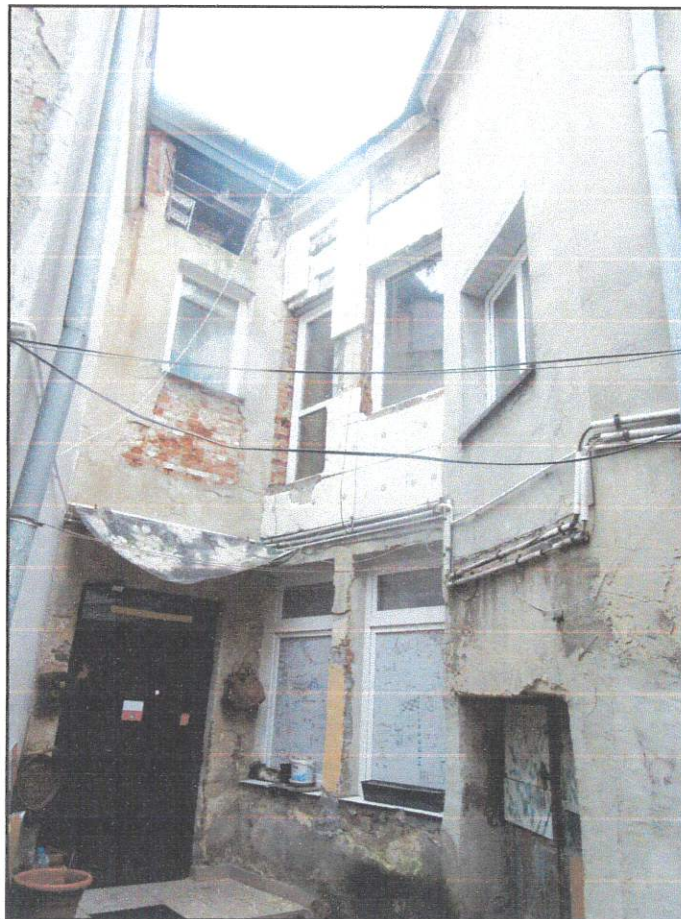
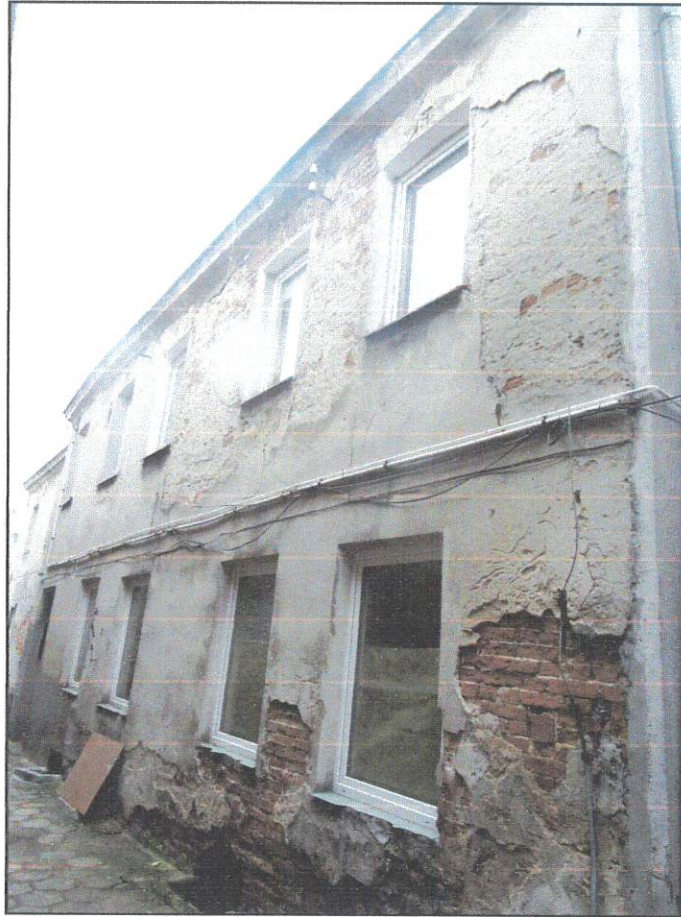
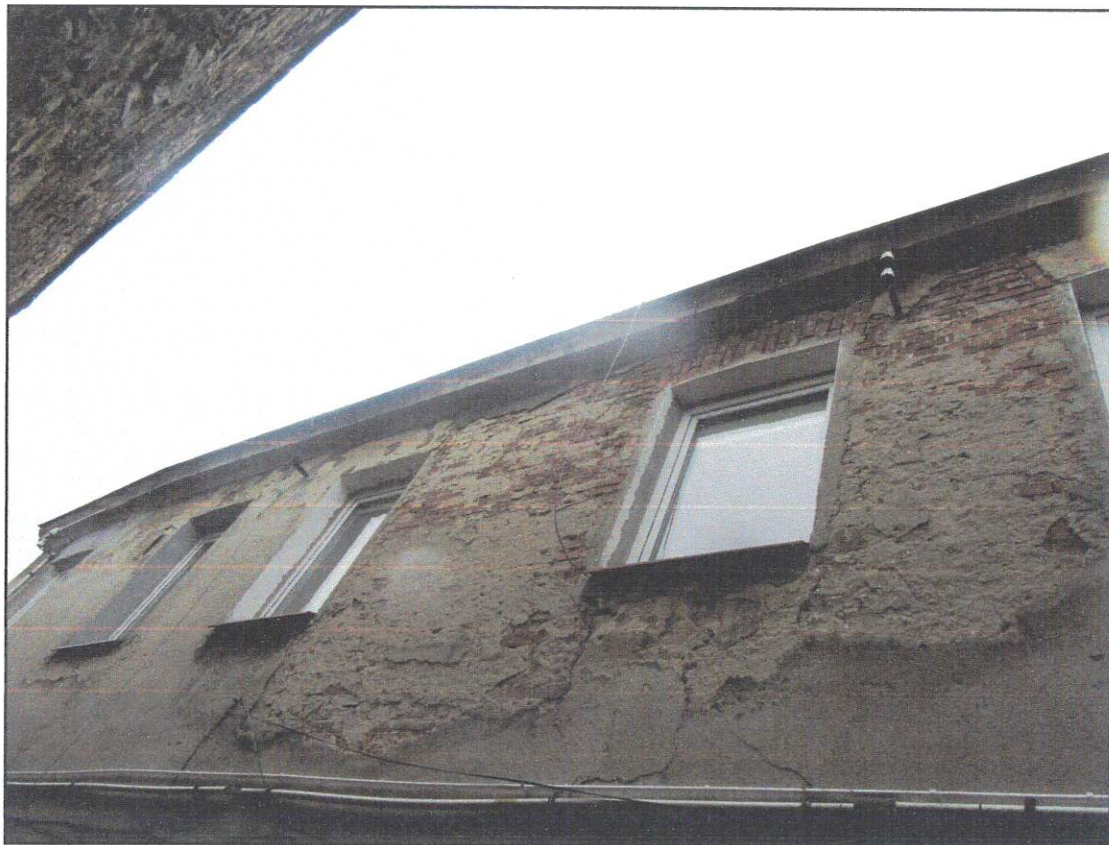
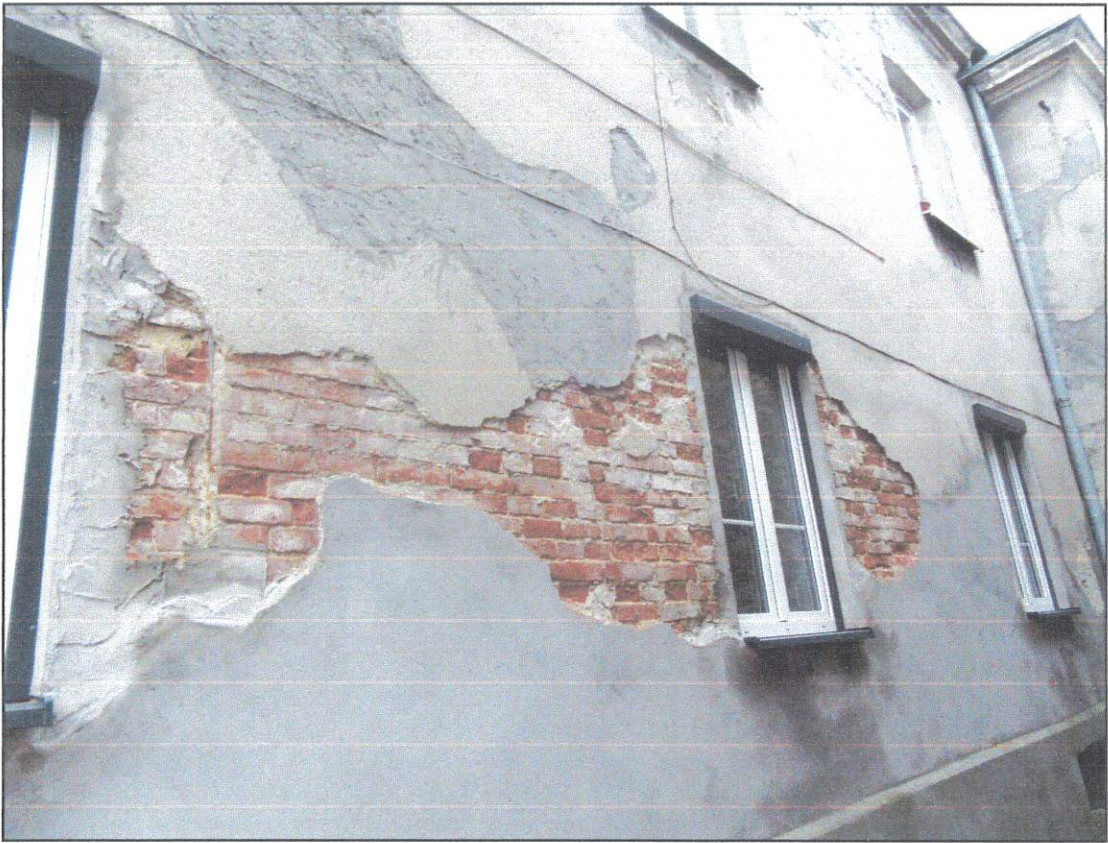
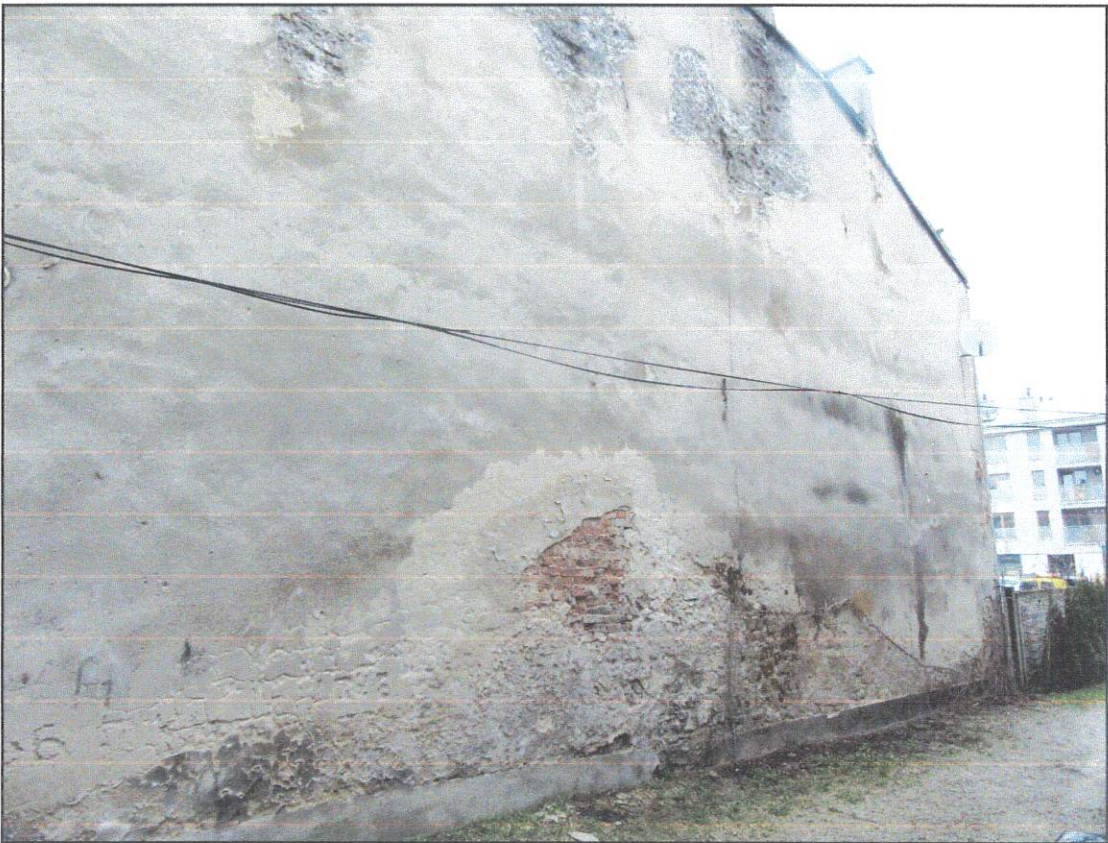
- spękania i duże ubytki tynków na elewacjach - zdj. nr 26, 27, 28, 29, 30, 31, 32,33, 34, 35,36
- pęknięcie gzymsu nad oknem nad przejściem bramowych od strony północnej - zdj. nr 37
- balkon zabezpieczony o spodu siatką ochronną - zdj. nr 38
- zawilgocenie i ubytki płyty żelbetowej balkonu - zdj. nr 39 i 40
- spróchniałe elementy barierki oraz zbyt mała wysokość barierki balkonowej - zdj. nr 41
- brak okien w otworach piwnicznych piwnicy oficyny - zdj. nr 42
- urwane kolanko rury spustowej w narożu południowo-zachodnim budynku oficyny - zdj. nr 43

- Spękania i duże ubytki tynków na elewacjach.

**Należy wykonać remont elewacji budynku polegający na skuciu zużytych tynków, wykonaniu nowych tynków i powłok malarskich.**

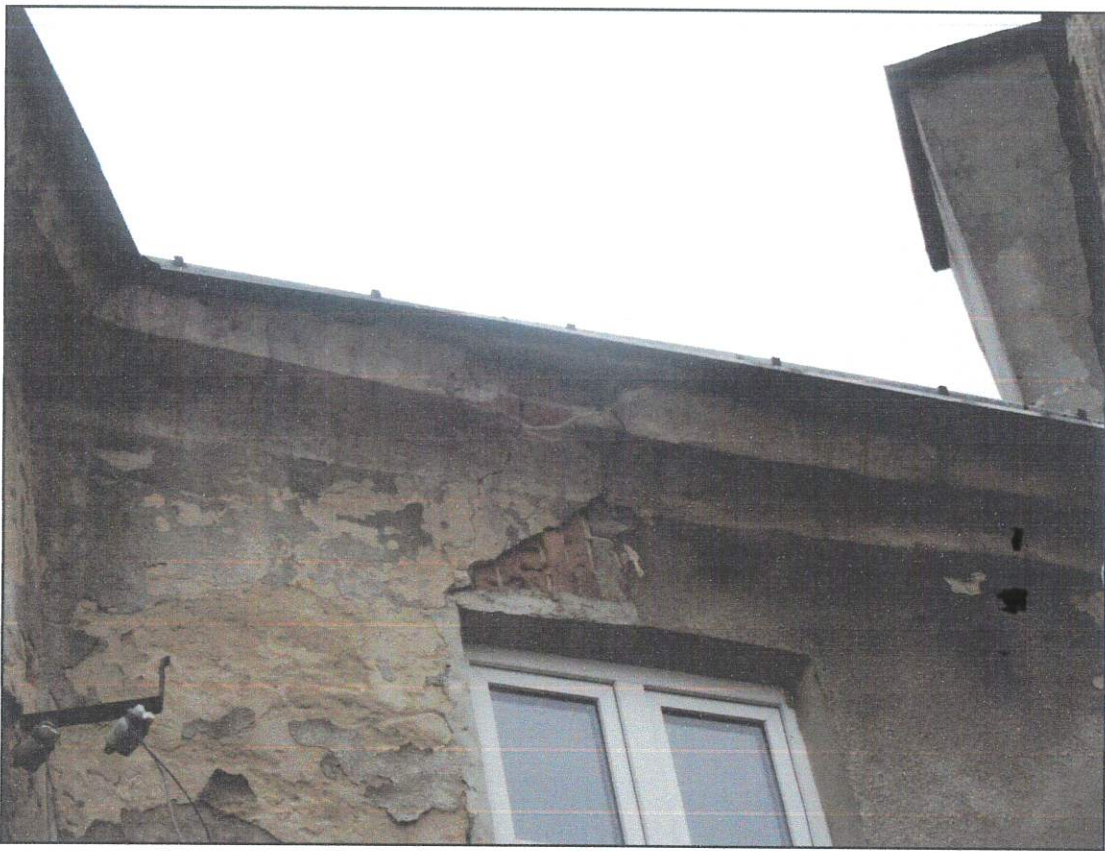
Zdj. Nr 37

- Pęknięcie gzymsu nad oknem nad przejściem bramowym od strony północnej stanowi zagrożenie dla użytkowników budynku z uwagi na możliwość spadnięcia fragmentu cegły lub tynku.

**Zalecenie: Należy rozebrać spękany gzyms. W jego miejsce zaleca się wykonanie na całej długości ściany północnej budynku głównego żelbetowego gzymsu spinającego - patrz rys. nr 6**
