# **EKSPERTYZA STANU TECHNICZNEGO BUDYNKU PRZY UL. BODZENTYŃSKIEJ 11 W KIELCACH**

**autor opracowania: mgr inż. Tomasz Pierzak**

Kielce , Marzec 2024r

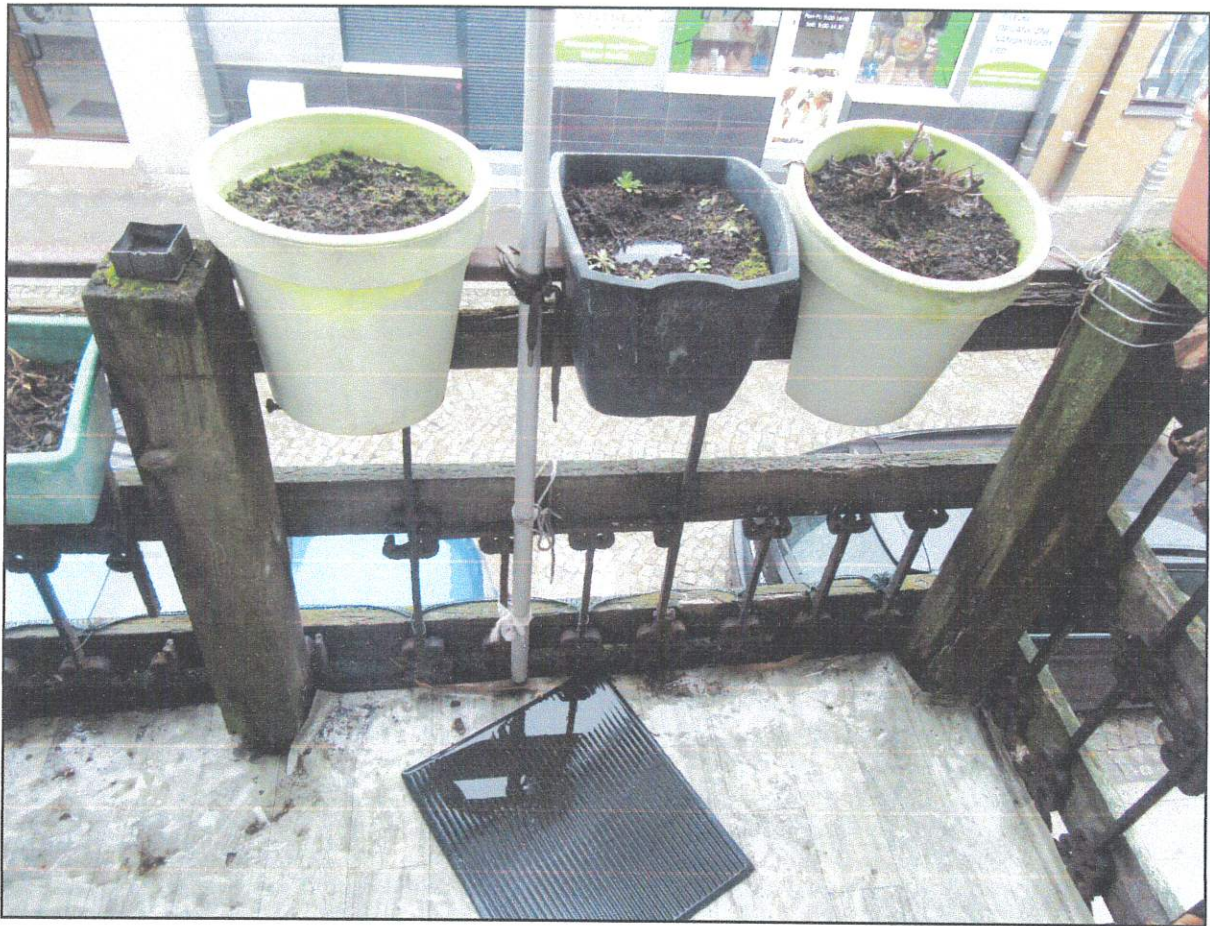
Zdj. nr 41

- spękania i duże ubytki tynków na elewacjach - zdj. nr 26, 27, 28, 29, 30, 31, 32,33, 34, 35,36
- pęknięcie gzymsu nad oknem nad przejściem bramowych od strony północnej - zdj. nr 37
- balkon zabezpieczony o spodu siatką ochronną - zdj. nr 38
- zawilgocenie i ubytki płyty żelbetowej balkonu - zdj. nr 39 i 40
- spróchniałe elementy barierki oraz zbyt mała wysokość barierki balkonowej - zdj. nr 41
- brak okien w otworach piwnicznych piwnicy oficyny - zdj. nr 42
- urwane kolanko rury spustowej w narożu południowo-zachodnim budynku oficyny - zdj. nr 43

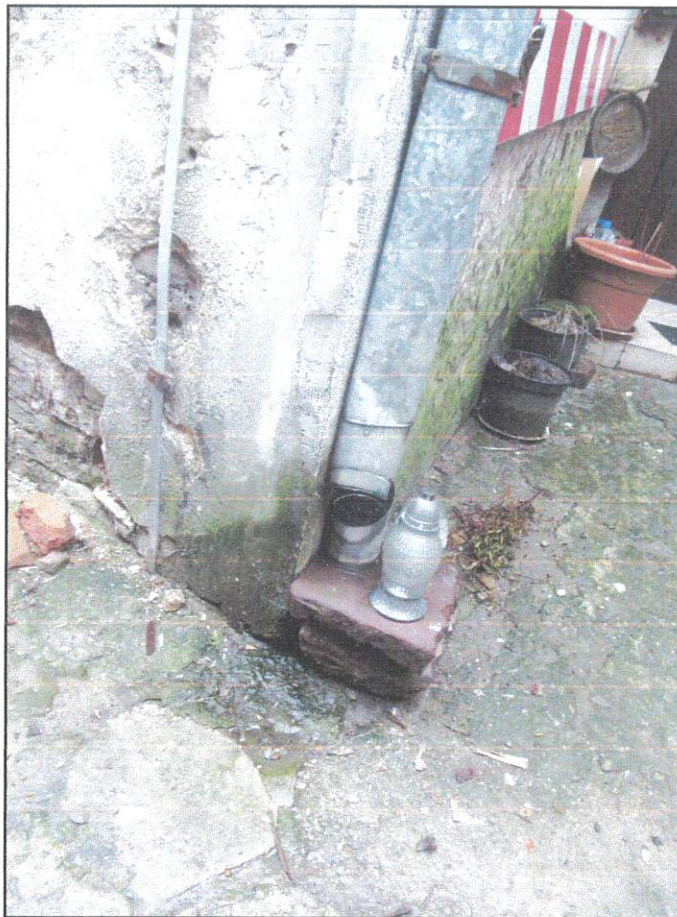
Zdj. Nr 43

- Urwane kolanko rury spustowej w narożu południowo-zachodnim budynku oficyny

**Zalecenie: Należy naprawić uprawne kolanko.**

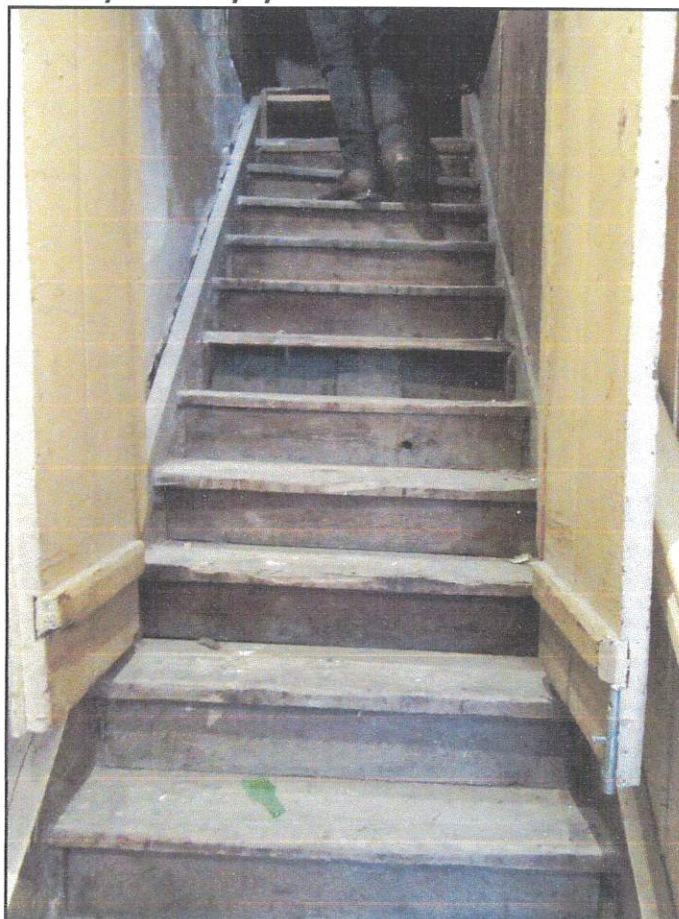
Zdj. Nr 44

- spróchniałe i pokrzywione schody na poddasze - zdj. nr 44
- pionowe zarysowanie tynku na ścianie nad drzwiami wejściowymi do mieszkania nr 7 - zdj. nr 45
- zużyte schody drewniane w klatce schodowej
- zużyte schody kamienne do piwnicy

- Spróchniałe i pokrzywione schody na poddasze stwarzają zagrożenie dla użytkowników budynku.

**Zalecenie: Należy wymienić schody na nowe.**

**Uwaga: Do czasu wymiany schodów istniejące schody należy wyłączyć z użytkowania.**

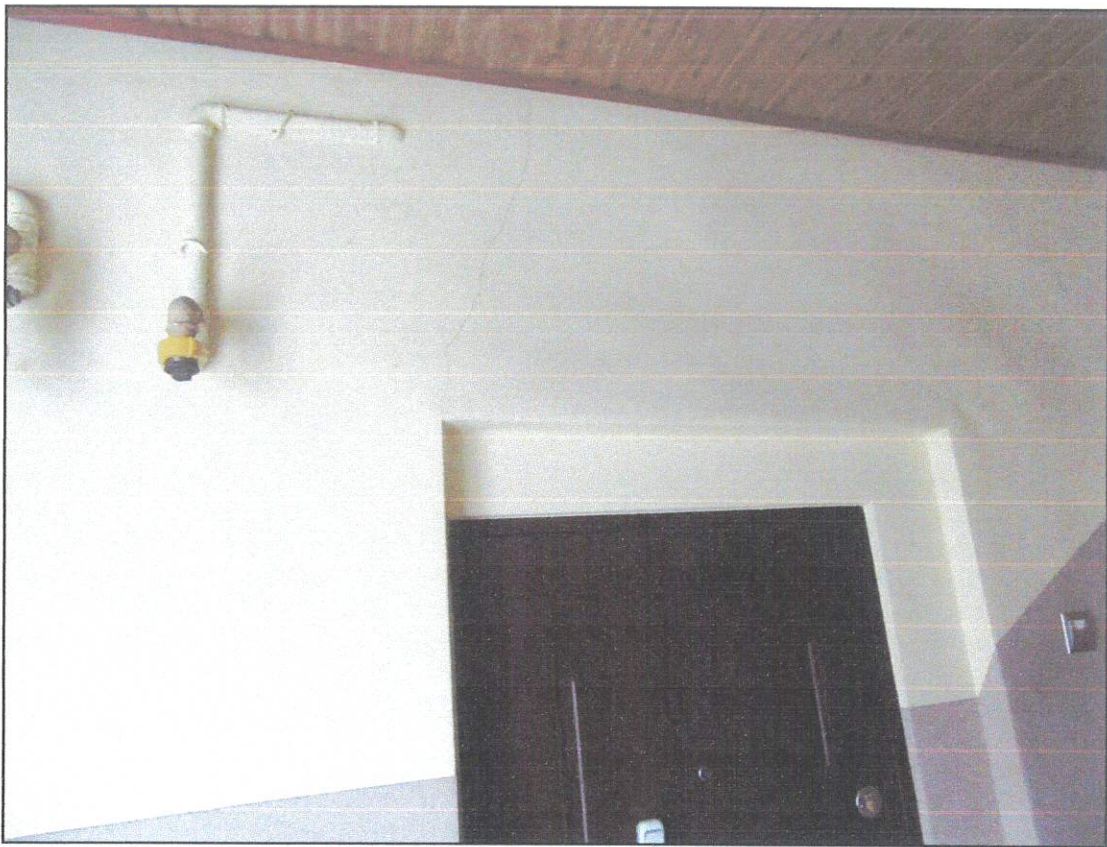
Zdj. nr 45

- Pionowe zarysowanie tynku na ścianie nad drzwiami wejściowymi do mieszkania nr 7 powstało wg. informacji uzyskanych od użytkownika mieszkania nr 7 w trakcie trwania prac remontowych w lokalu nr 5 na skutek drgań ścian. Nie stwarza zagrożenia dla konstrukcji budynku.

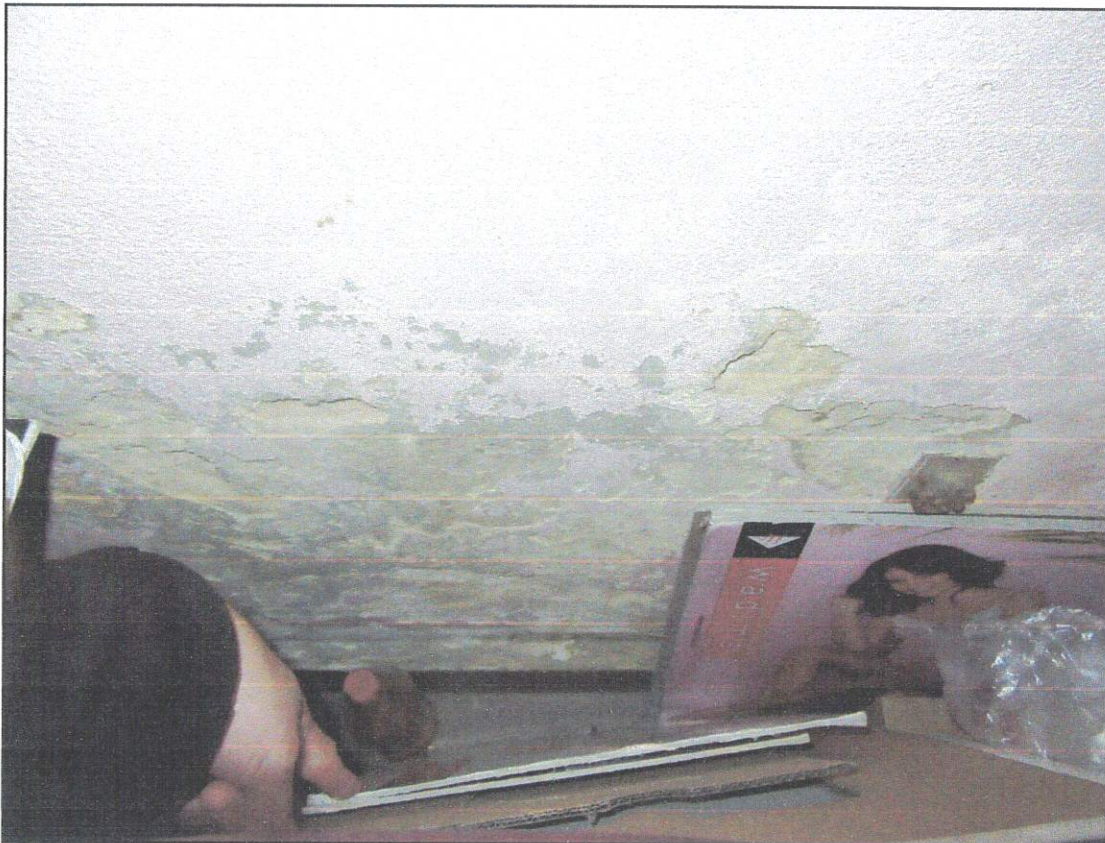
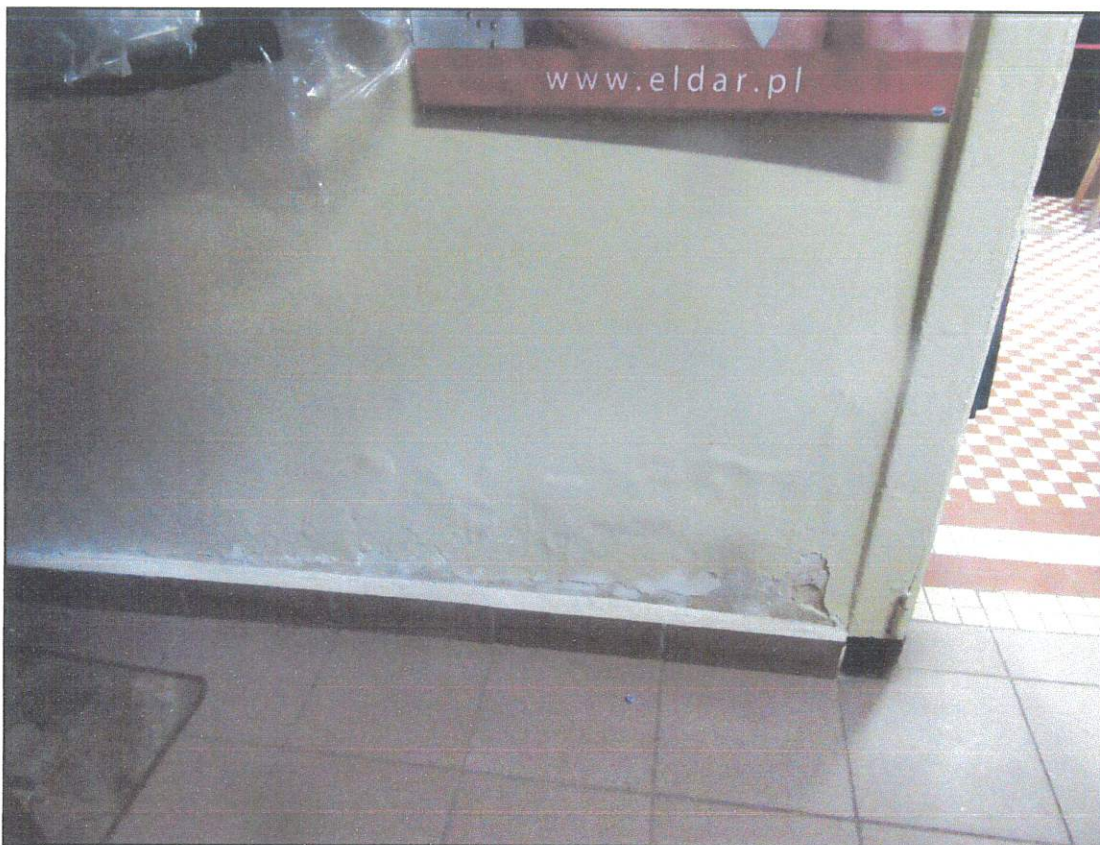
- stwierdzono zawilgocenie ścian i zmurszenie tynków w strefie przypodłogowej - zdj. nr 46 i 47
- stwierdzono plamy przeciekowe na ścianie północnej pod sufitem po zalaniu z lokalu nr 1 na I piętrze - zdj. nr 48
- stwierdzono plamy przeciekowe na ścianie południowej pod sufitem (na wysokości balkonu) - zdj. nr 49

- Zawilgocenie ścian i zmurszenie tynków w strefie przypodłogowej nie stwarza zagrożenia dla bezpieczeństwa użytkownika, ale wpływa negatywnie na estetykę lokalu

**Zalecenie: Należy zaizolować przeciwwilgociowo ściany w poziomie gruntu lub wykonać poziomą przeponę izolacyjną ścian w strefie przypodłogowej.**

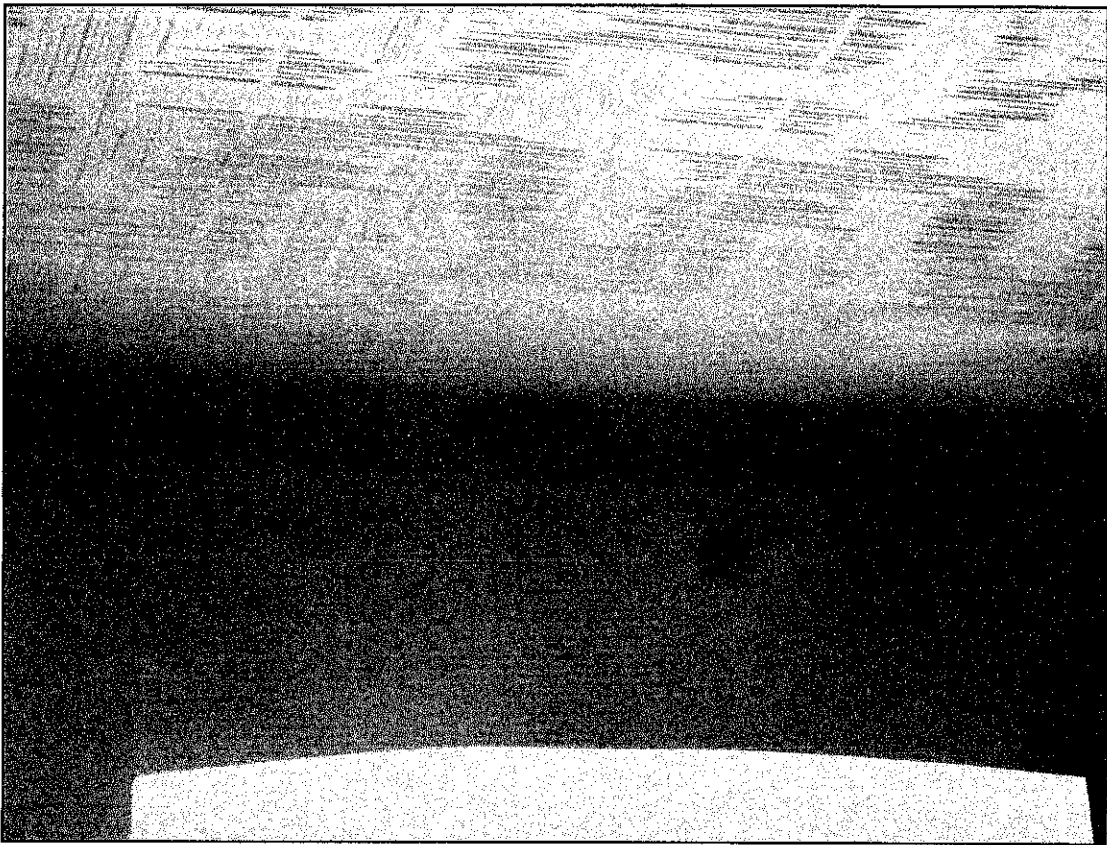
Zdj. nr 49

- Plamy przeciekowe na ścianie południowej pod sufitem (na wysokości balkonu) występują najprawdopodobniej z nieszczelności balkonu na lokalem

**Zalecenie: Należy wyremontować i zaizolować balkon**

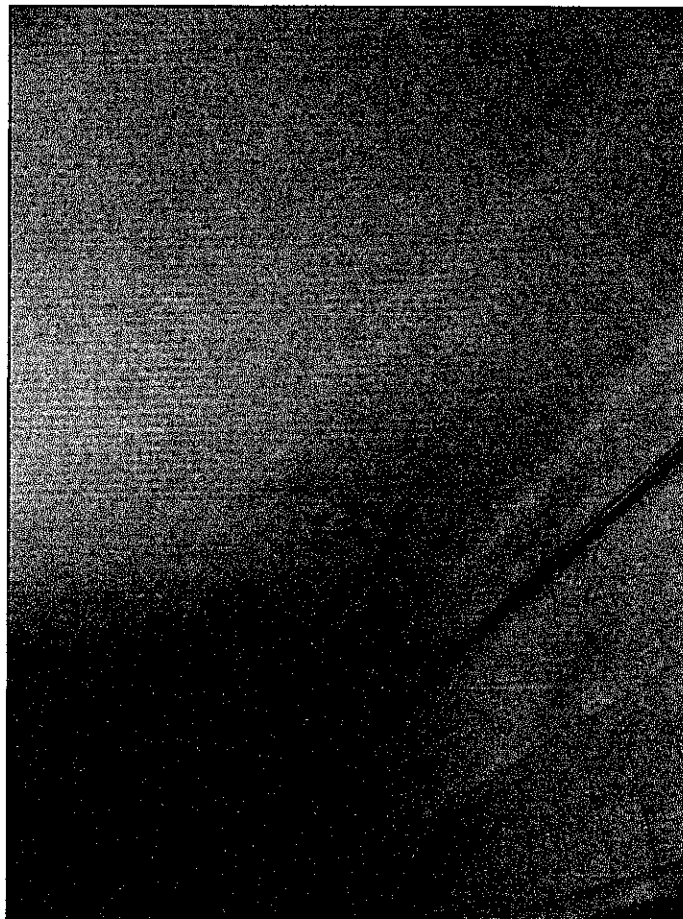
Zdj. nr 50

- plama przeciekowa na suficie nad aneksem kuchennym - zdj. nr 50

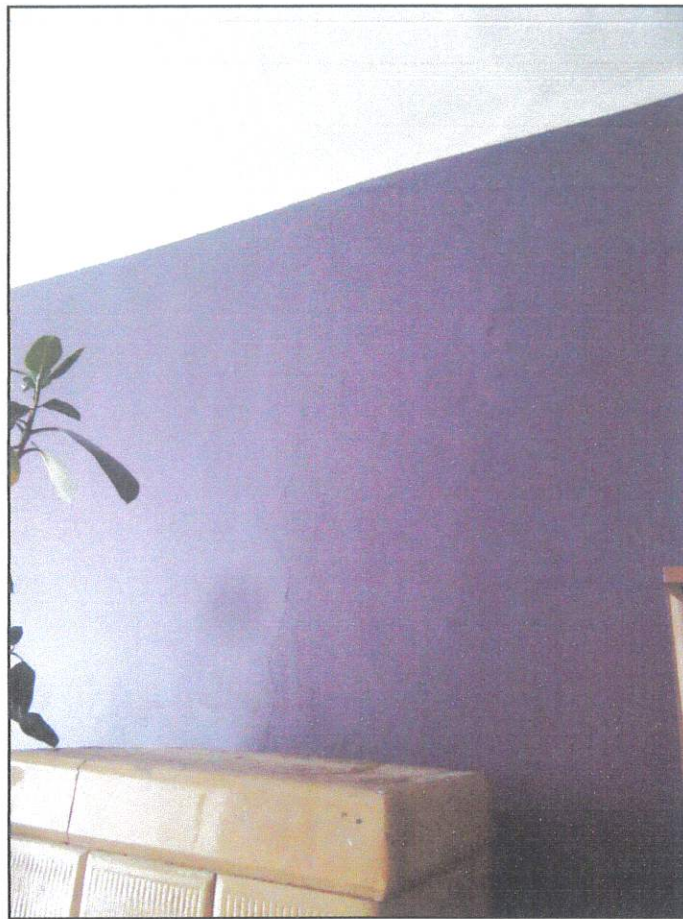
Zdj. nr 53

- zarysowanie nadproża nad oknem w kuchni - zdj. nr 51
- pionowe zarysowanie tynku na ścianie północnej w kuchni - zdj. nr 52
- pionowe zarysowanie ściany za piecem kaflowym w sypialni - zdj. nr 53

- Zarysowanie nadproża nad oknem w kuchni nie stwarza zagrożenia bezpieczeństwa użytkownika
- Pionowe zarysowanie tynku na ścianie północnej w kuchni nie stwarza zagrożenia dla bezpieczeństwa użytkownika
- Pionowe zarysowanie ściany za piecem kaflowym w sypialni nie stwarza zagrożenia bezpieczeństwa użytkownika
