**EKSPERTYZA TECHNICZNA
DOTYCZĄCA SŁUPÓW I PŁYTY ZADASZENIA
NAD WEJŚCIEM DO KINA MOSKWA
PRZY UL. STASZICA 5 W KIELCACH**

EKSPERTYZA TECHNICZNA

Przedmiotem niniejszego opracowania jest ekspertyza techniczna dotycząca stanu technicznego słupów i płyty zadaszania nad głównym wejściem do budynku Kina Moskwa przy ul. Staszica 5 w Kielcach.

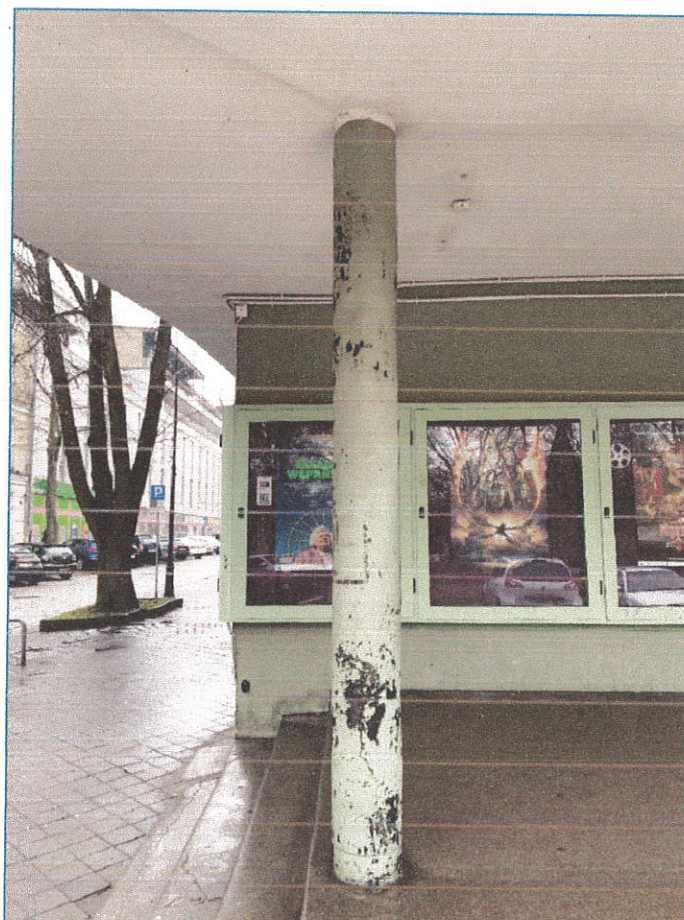
- Słup Nr1 (zdj. nr 2) – stwierdzono pęknięcia zewnętrzne na wysokości do ok. 70cm od posadzki podestu schodów wejściowych (zdj. 3)

Zdj. Nr2 Widok słupa Nr 1

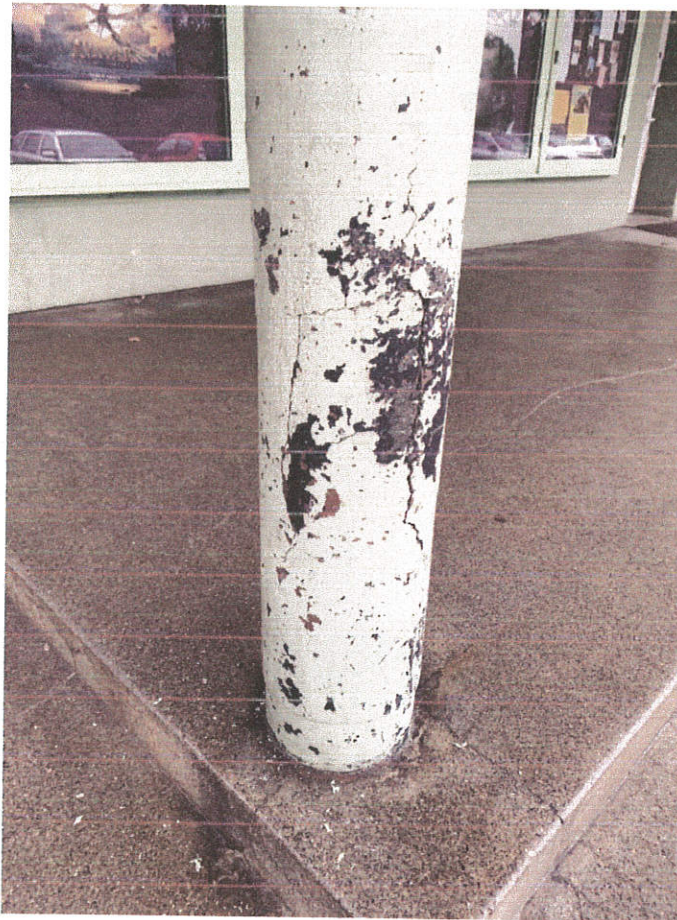
Zdj. Nr 3 Stup Nr 1 – widok spękań stupa w strefie dolnej (przyposadzkowej)

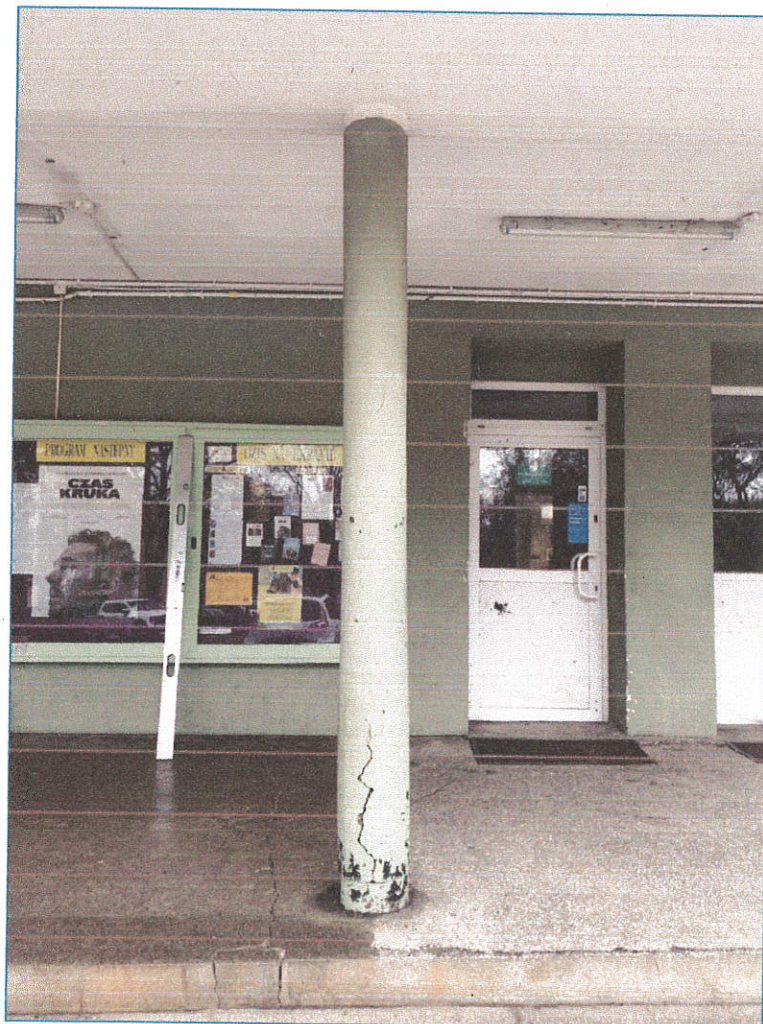
- Słup Nr2 (zdj. nr 4) – stwierdzono pęknięcia zewnętrzne na wysokości do ok. 70cm od posadzki podestu schodów wejściowych (zdj. 5). Wykonano miejscową odkrywkę słupa w miejscu występowania pęknięcia (zdj. nr 7). W wykonanej odkrywce stwierdzono skorodowany i spękany beton słupa oraz widoczną dużą korozję prętów zbrojeniowych (zdj. nr 8 i 9). Po odkryciu zewnętrznej warstwy słupa beton wręcz się wysypał z odkrywki. Wykonana odkrywka pokazała, że słup jest obłożony okładziną lastrykową o grubości 2-2,5cm (zdj. Nr 9)

Zdj. Nr 4 Widok stupa Nr 2

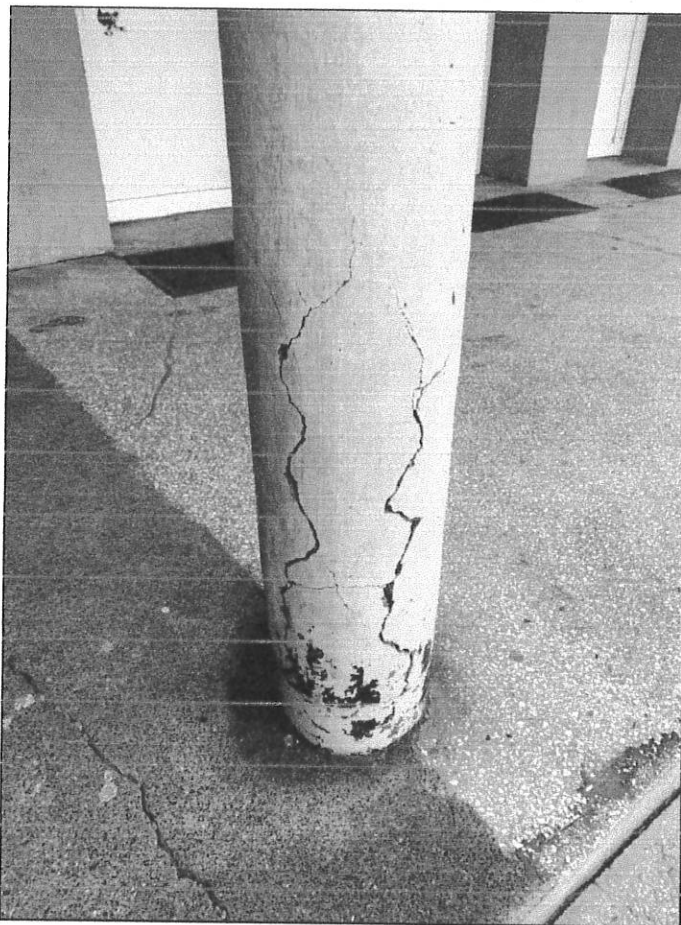
Zdj. Nr 5 Widok spękań słupa Nr 2 w strefie dolnej (przyposadzkowej)

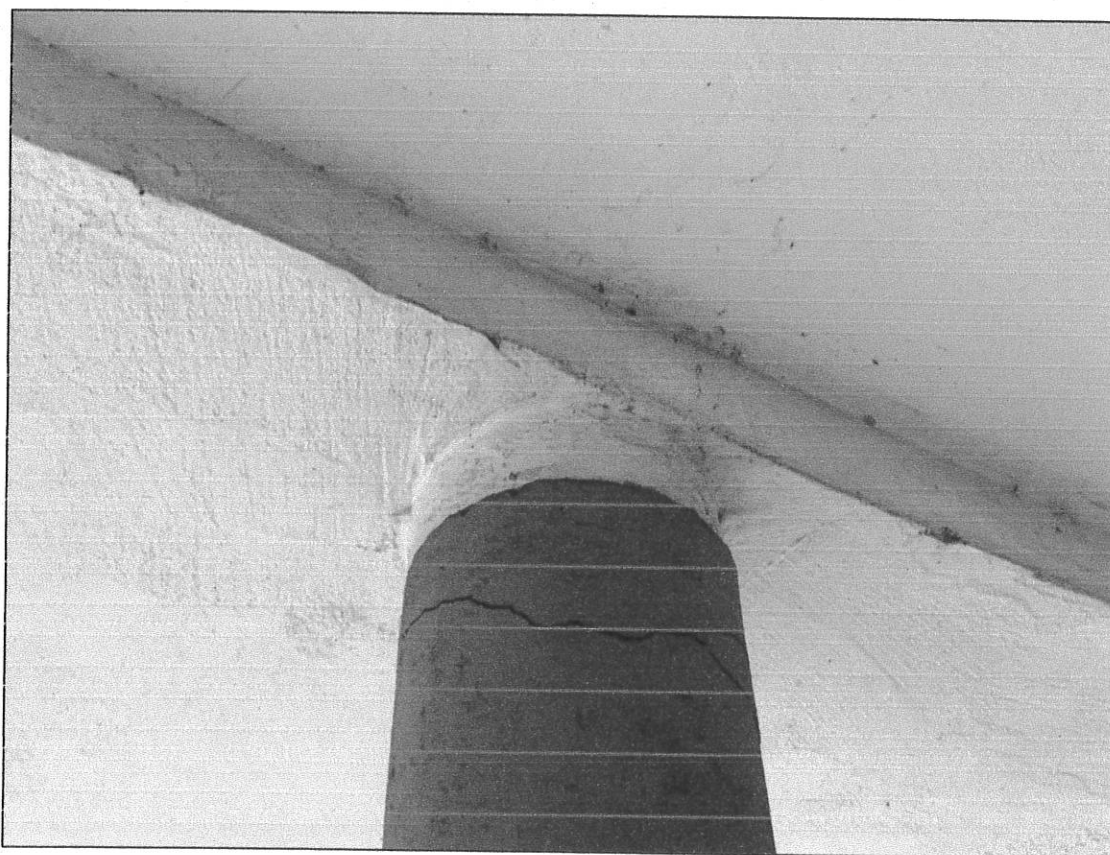
- Słup Nr 2 – stwierdzono pęknięcie słupa w górnej strefie (pod płytą zadaszenia) – zdj. nr 6
- Słup Nr 2 – w wykonanej odkrywce na wysokości ok. 10cm od posadzki schodów stwierdzono zmianę okładziny (wygląda ona też na lastryko ale ma inny kolor i inną grubość ok. 1cm) – zdj. nr 10

Zdj. Nr 6 Widok spękań słupa Nr 2 w strefie górnej (pod płytą zadaszienia)

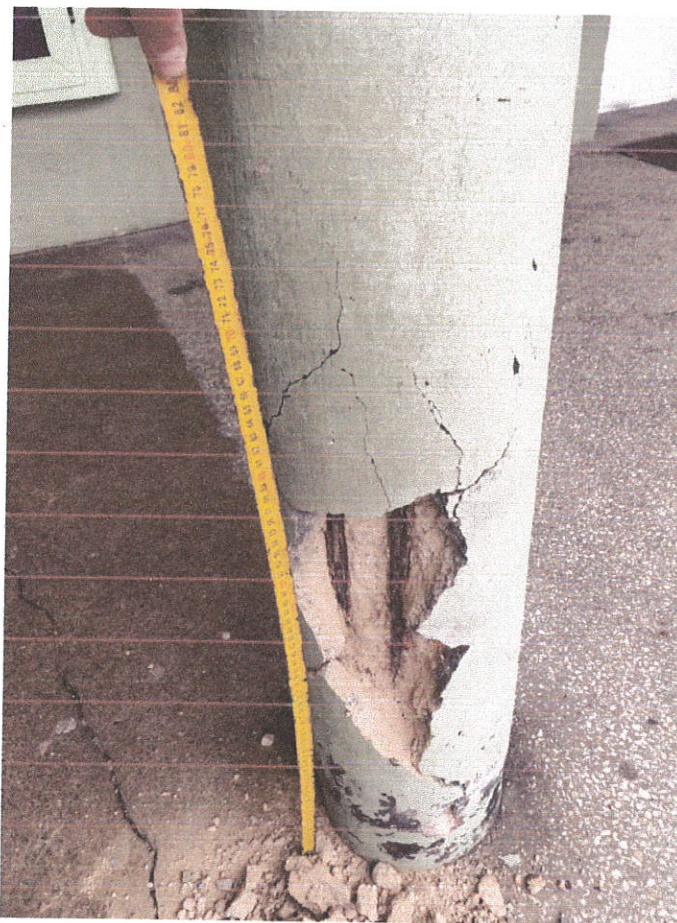
Pojawienie się zarysowań na słupach spowodowało dostęp wilgoci do wnętrza słupa wilgoci przez co zaczęła postępować powolna korozja zbrojenia i betonu powodując wewnętrzną destrukcję konstrukcji słupa jak to widać na zdjęciach nr 7,8,9,10.

Zdj. Nr 7 Widok wykonanej odkrywki słupa Nr 2

- 9.1 *W pierwszej kolejności należy wykonać bez zbędnej zwłoki prace zabezpieczające konstrukcję zadaszania poprzez odciążenie słupów zadaszania wejściowego podstemplowując płytę żelbetową zadaszania systemowymi podporami budowlanymi.*
- 9.2 *Z uwagi na to, że stan techniczny słupów (duże ubytki betonu i zbrojenia) oraz konstrukcja słupów ograniczają możliwość zastosowania naprawy słupów systemami naprawczymi najbardziej wskazane do wykonania są następujące warianty remontowe:*

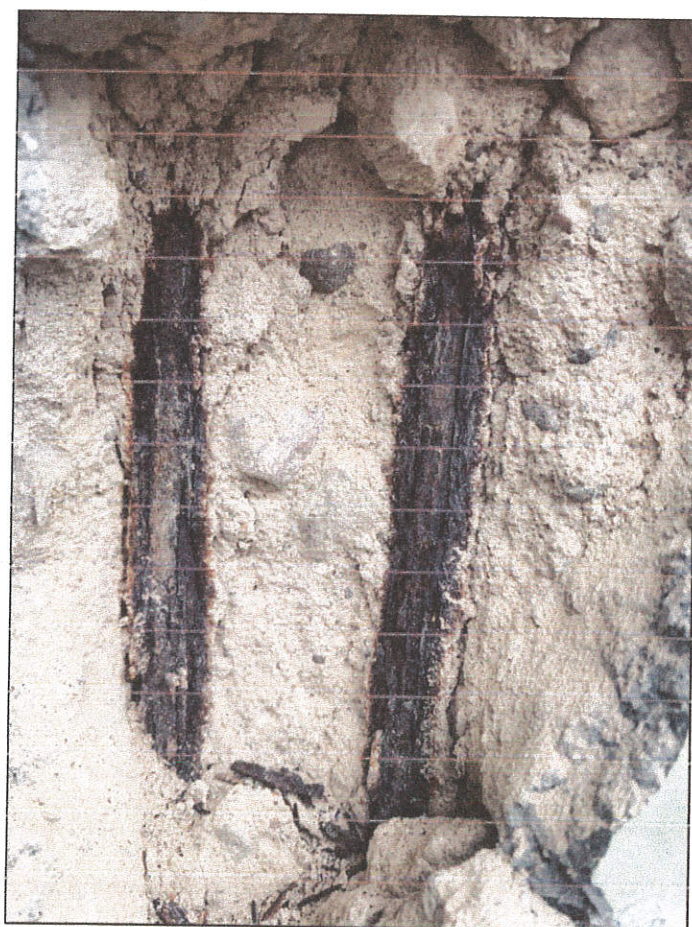
Zdj. Nr 8 Widok korozji prętów zbrojeniowych w wykonanej odkrywce słupa Nr 2

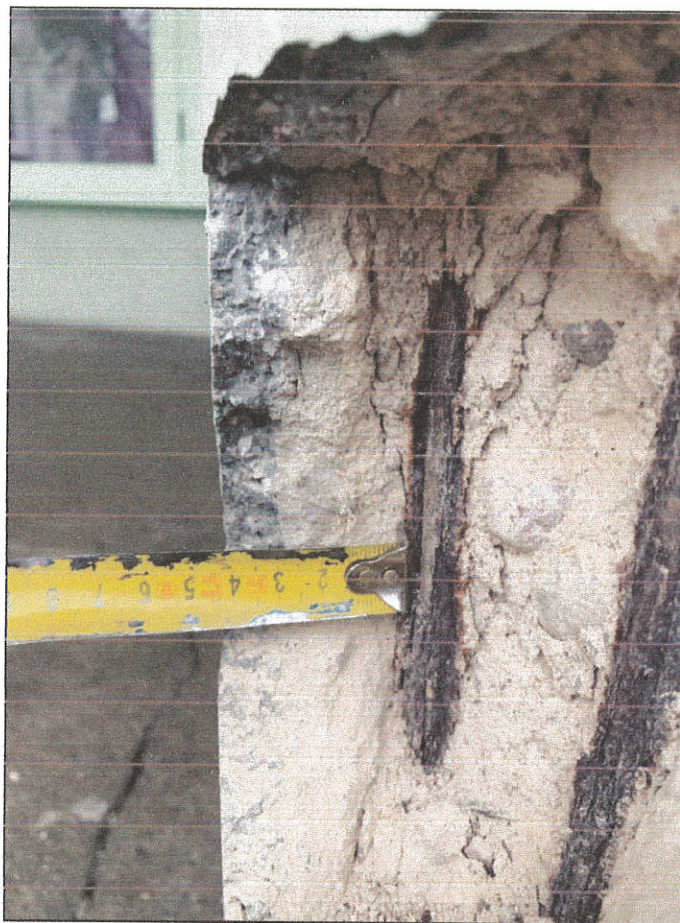
Zdj. Nr 9 Widok w przekroju otuliny prętów zbrojeniowych oraz lastrykowej okładziny zewnętrznej

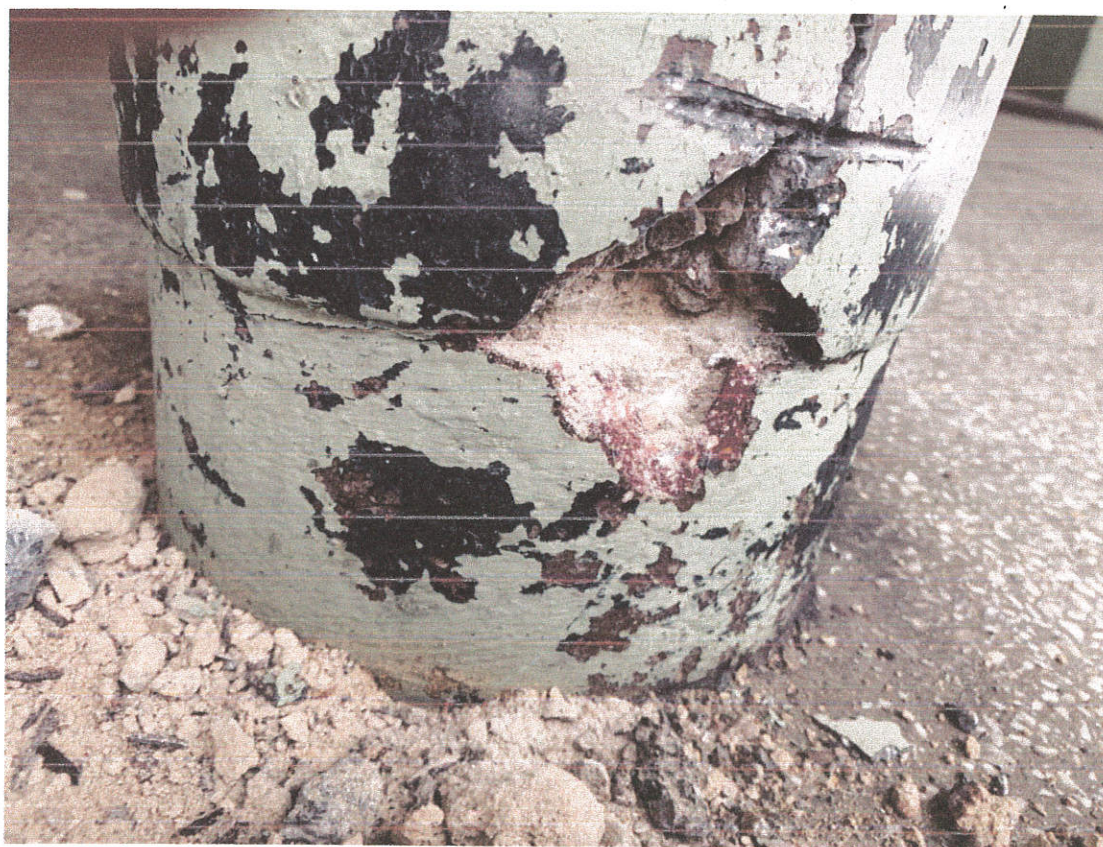
Zdj. Nr 10 Widok odkrywki stupa nr 2 tuż przy posadzce schodów wejściowych (widoczna inna okładzina stupa)

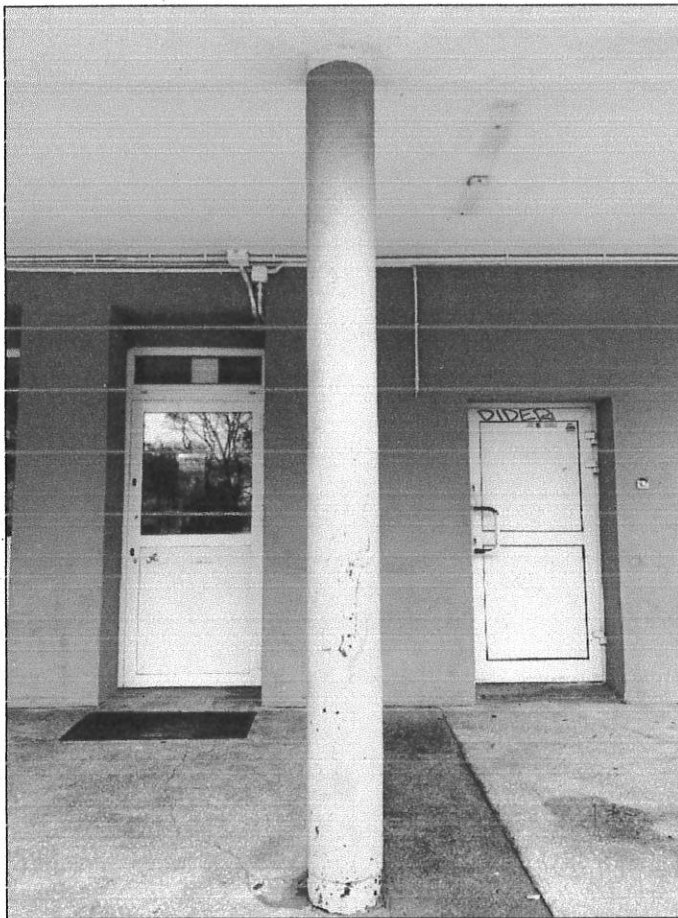
- Słup Nr 3 (zdj. nr 11) – stwierdzono zarysowania zewnętrzne na wysokości do ok. 70cm od posadzki podestu schodów wejściowych (zdj. 3)
- Słupy Nr 1, 2, 3 – stwierdzono, że pęknięcia i zarysowania słupów zanikają w miejscu zmiany okładziny schodów tj. ok. 10cm od posadzki pyty podestowej schodów.

Zdj. Nr 11 Widok stupa nr 3

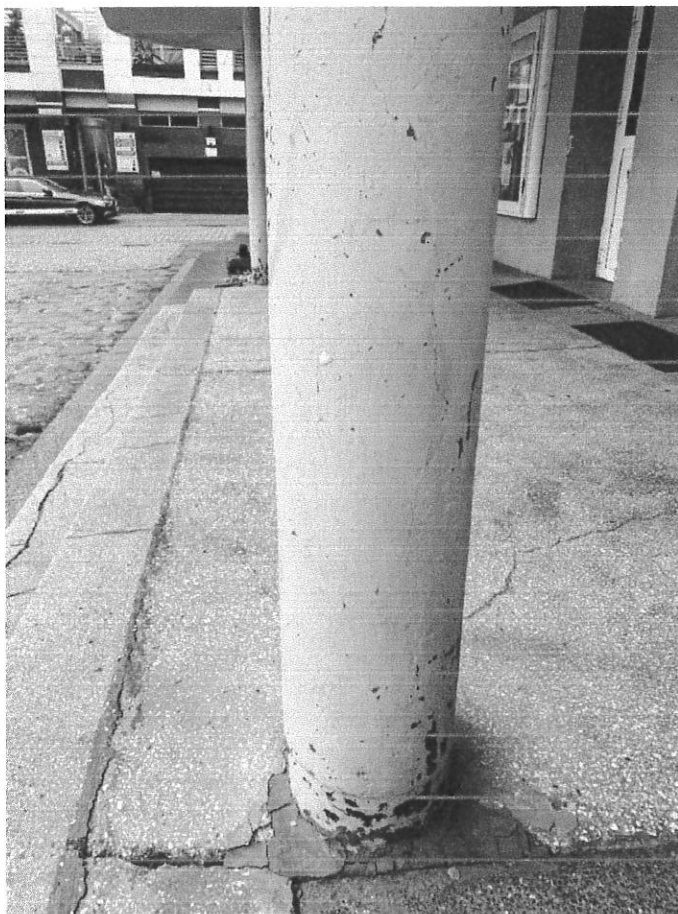
Zdj. Nr 12 Widok zarysowań stupa nr 3

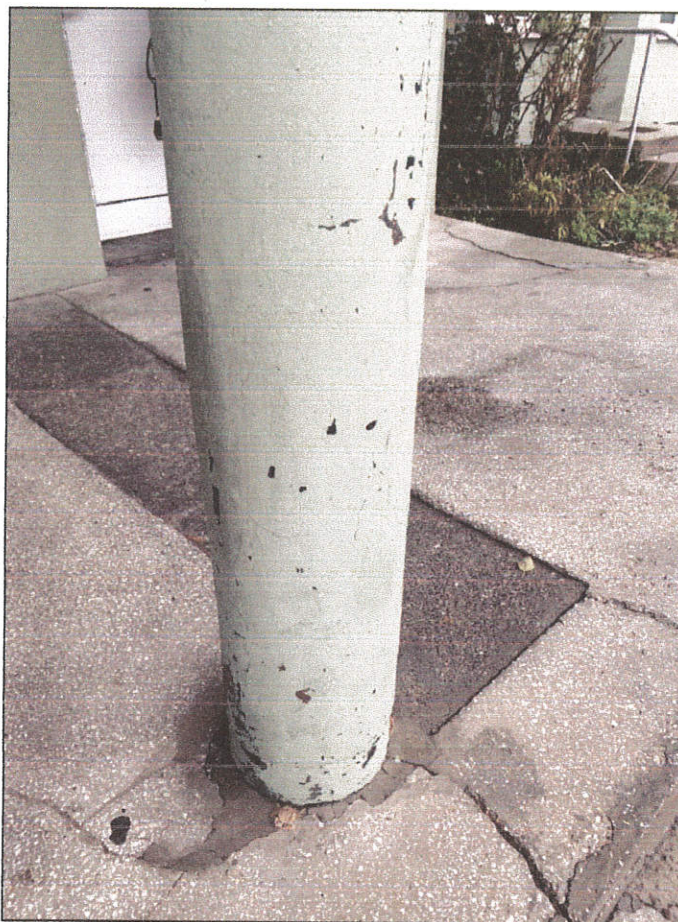
Zdj. Nr 13 Widok zarysowań słupa nr 3

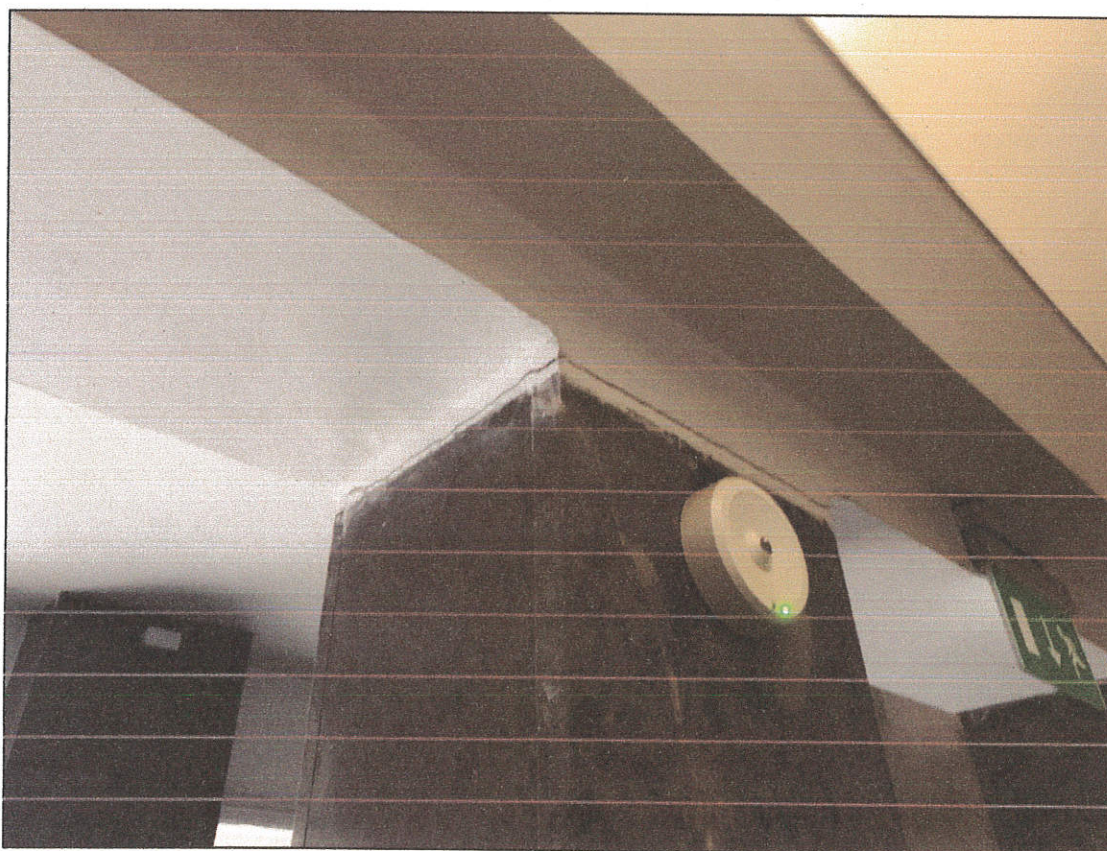
- Dwa słupy wewnątrz budynku (patrz rys. nr 1) – stwierdzono szczelinę pomiędzy górą słupów a belką podsufitową – zdj. nr 14
- Płyta żelbetowa zadaszenia – stwierdzono ubytki i spękania tynku na czole płyty – zdj. nr 15

Zdj. Nr 14 Widok szczeliny między słupem wewnątrz budynku a belką

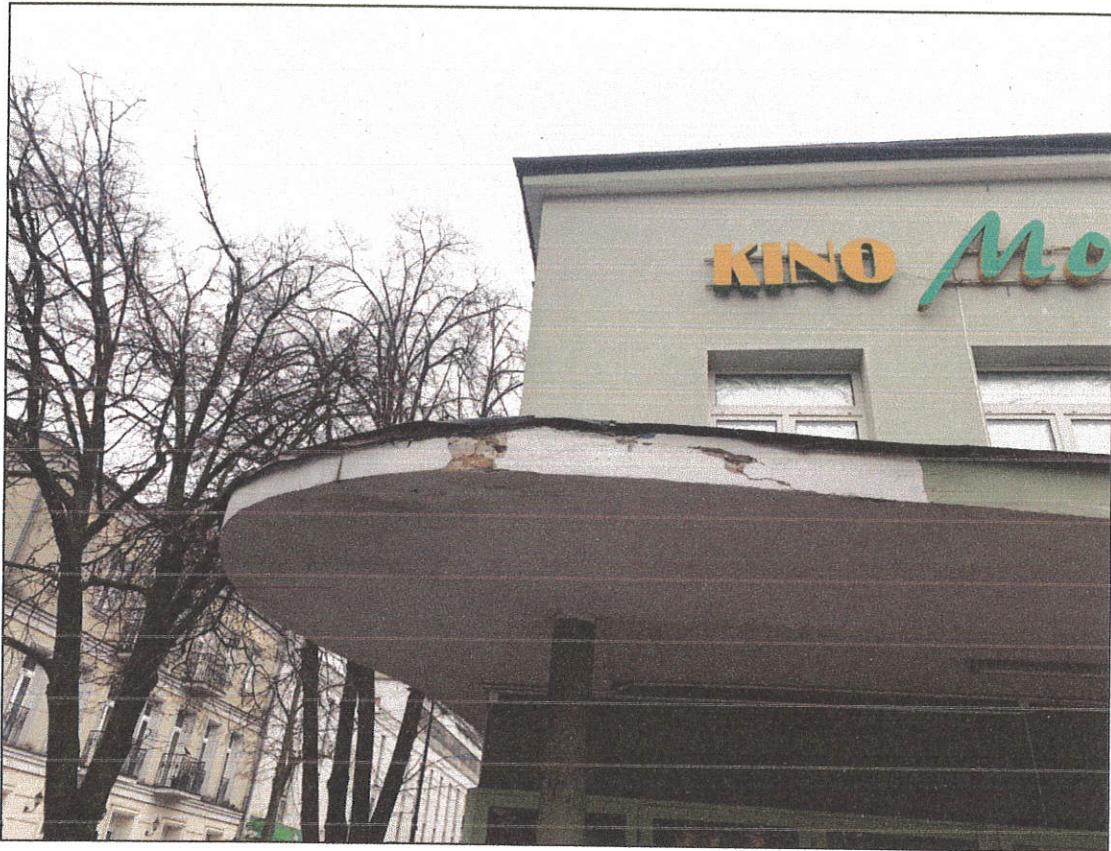
Zdj. Nr 15 Widok odparzeń i spękań tynku na czole pyty zadaszzenia

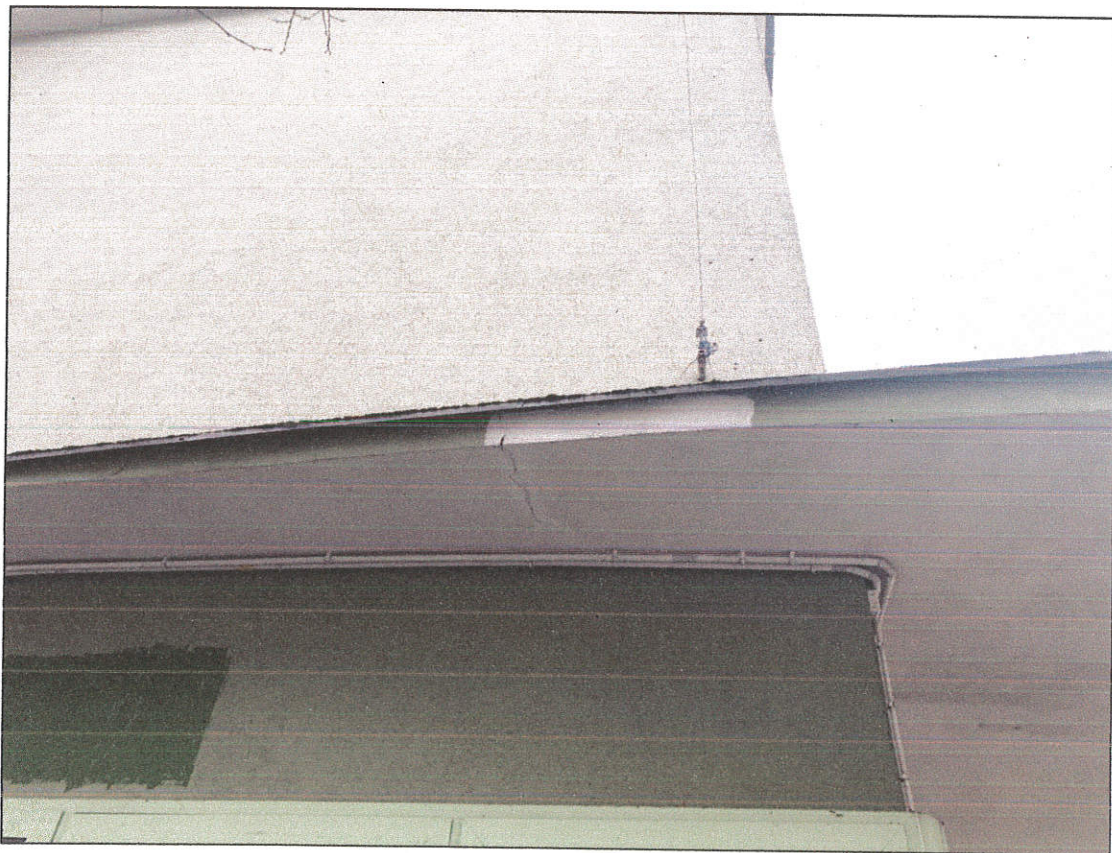
- Płyta żelbetowa zadaszenia – stwierdzono pęknięcie płyty od spodu (od strony ul. Staszica) – zdj. nr 16
- Pokrycie płyty zadaszenia z papy termozgrzewalnej – stwierdzono zużycie papy – zdj. nr 17

Zdj. Nr 16 Widok pęknięcia płyty zadaszzenia od strony ul. Staszica

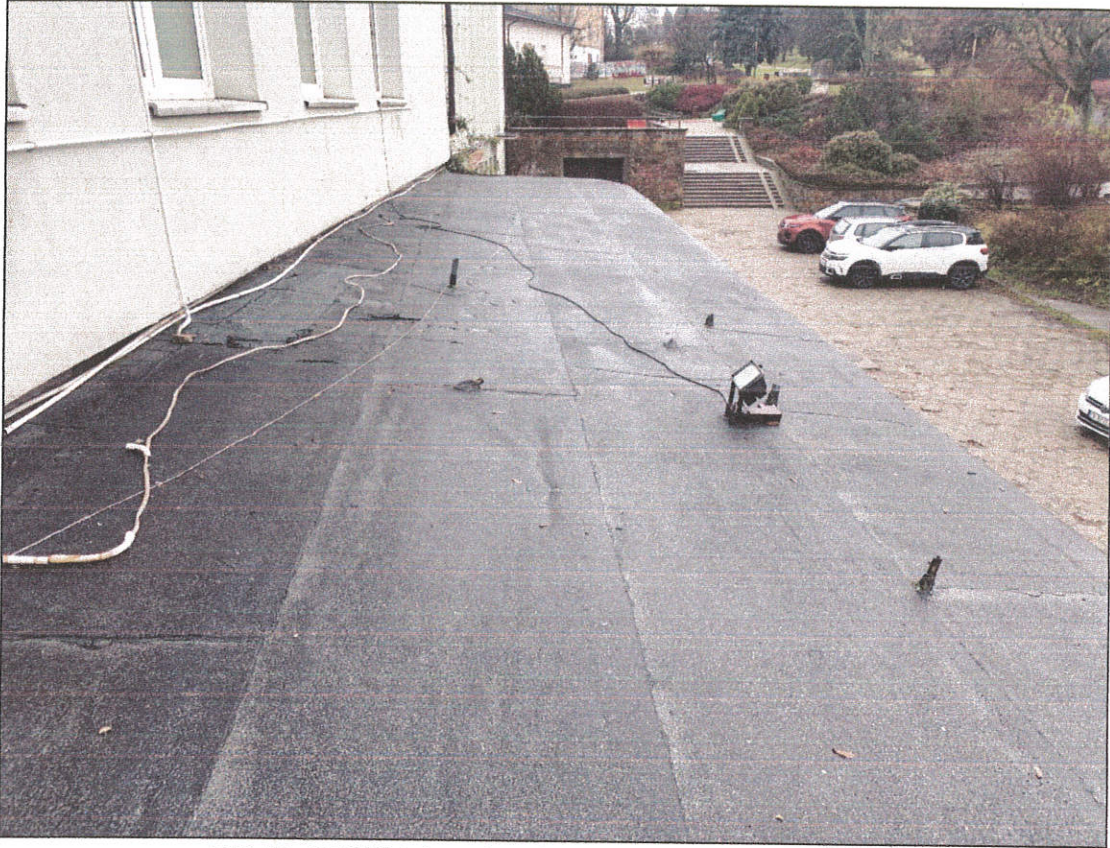
Zdj. Nr 17 Widok pokrycia z papy płyty zadaszienia

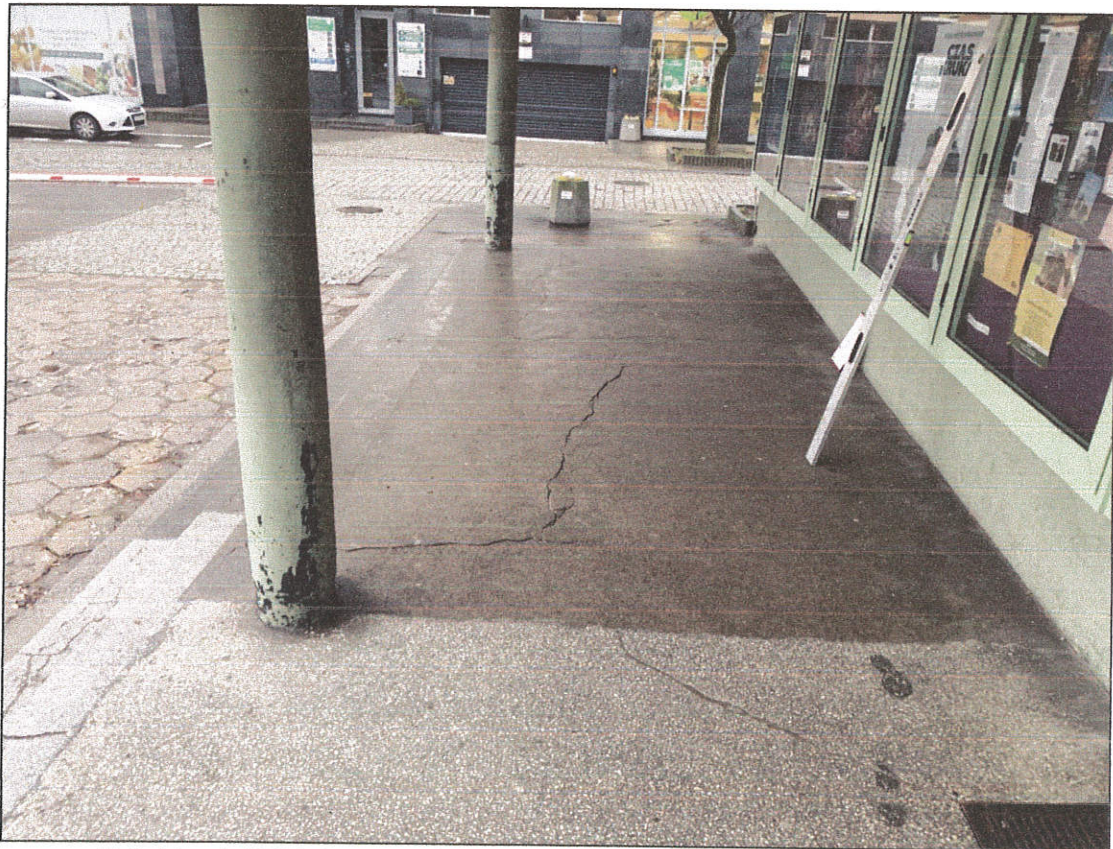
- Płyta podestowa i stopnie schodów wejściowych – stwierdzono duże spękania, zaniżenia i korozję lastryka – zdj. nr 18, 19 i 20

Zdj. Nr 18 Widok spękań posadzki podestu schodów wejściowych

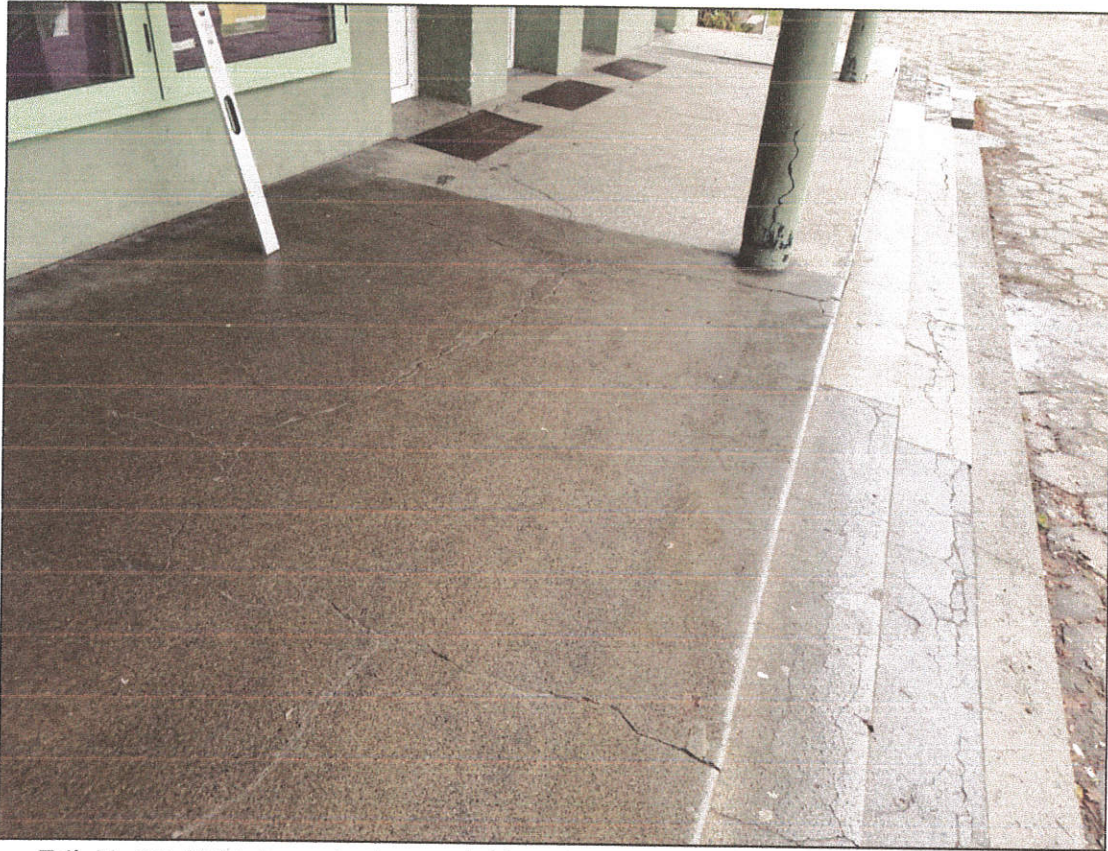
Zdj. Nr 19 Widok spękań posadzki podestu i stopni schodów wejściowych

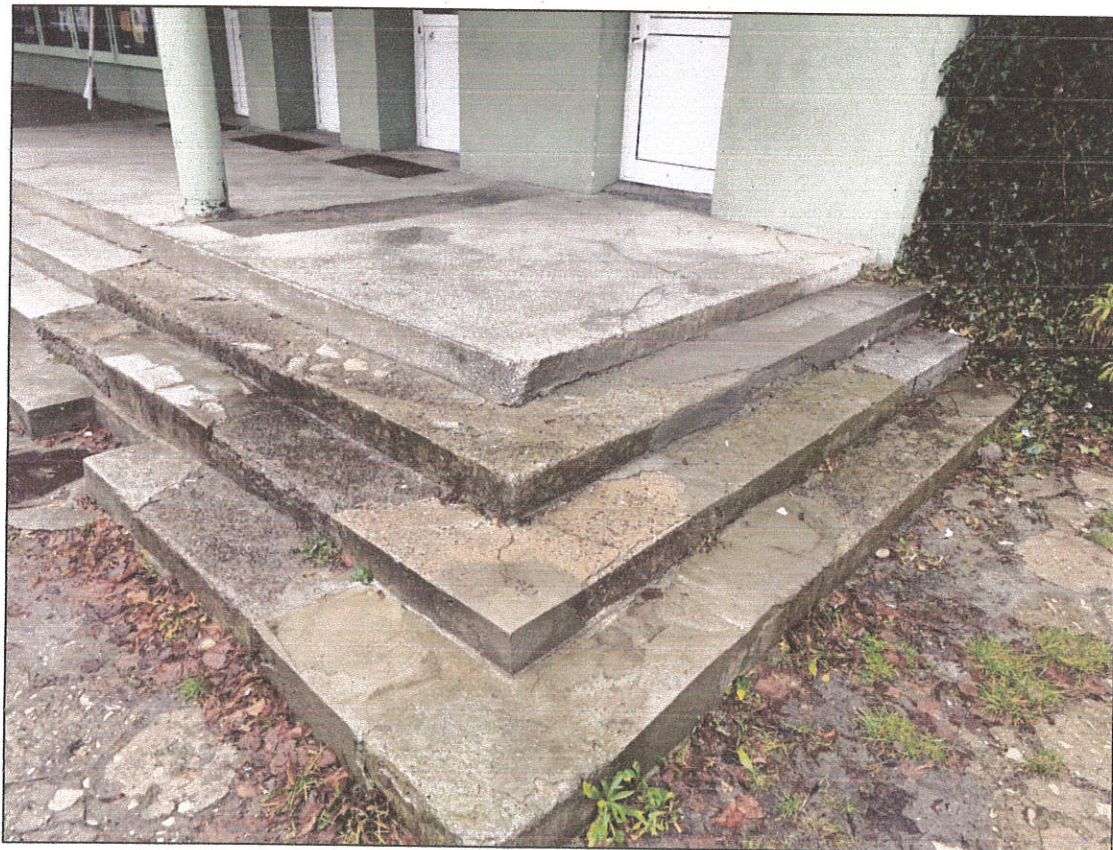
Zdj. Nr 20 Widok spękań posadzki podestu i stopni schodów wejściowych

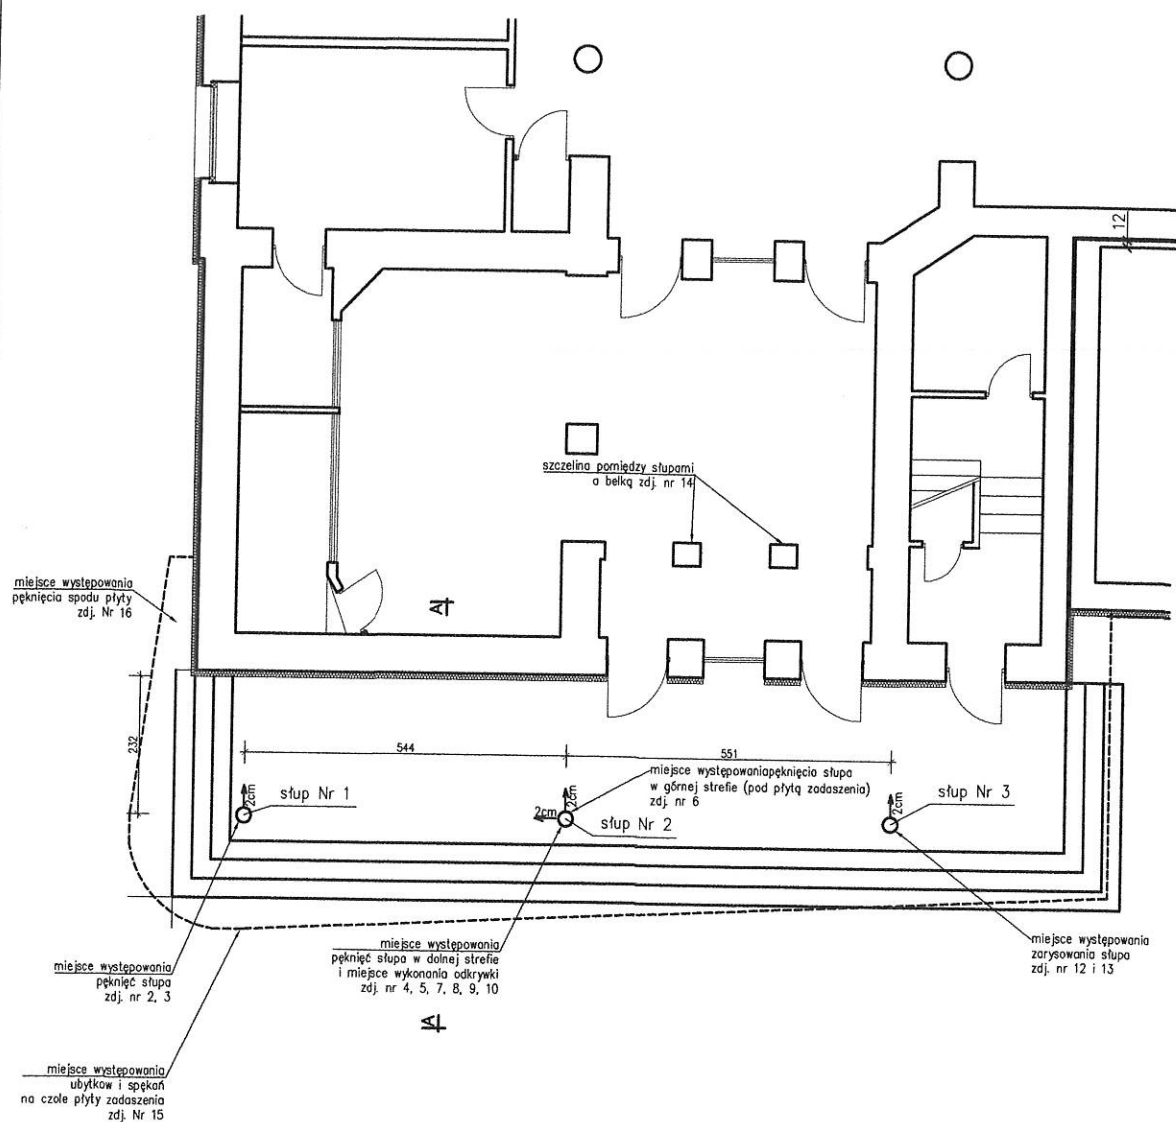
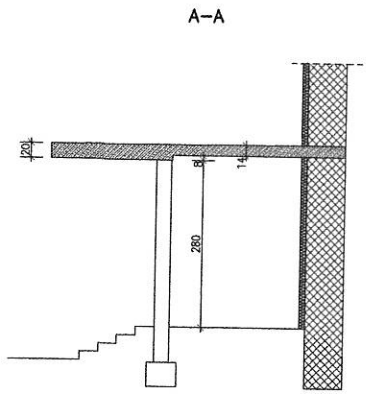
Rys Nr 1

Objaśnienie:
 2cm kierunek odchylenia od pionu słupa oraz wartość odchylenia w stosunku do dołu słupa (przy posadzce schodów)
