**OPINIA TECHNICZNA WRAZ Z PROJEKTEM  
REMONTU BALKONÓW**

## **OPINIA TECHNICZNA**

Obiekt: **OPINIA TECHNICZNA WRAZ Z PROJEKTEM  
REMONTU BALKONÓW W BUDYNKU  
MIESZKALNYM, WIELORODZINNYM**

Adres: **KIELCE, UL. CHAŁUBIŃSKIEGO 36**

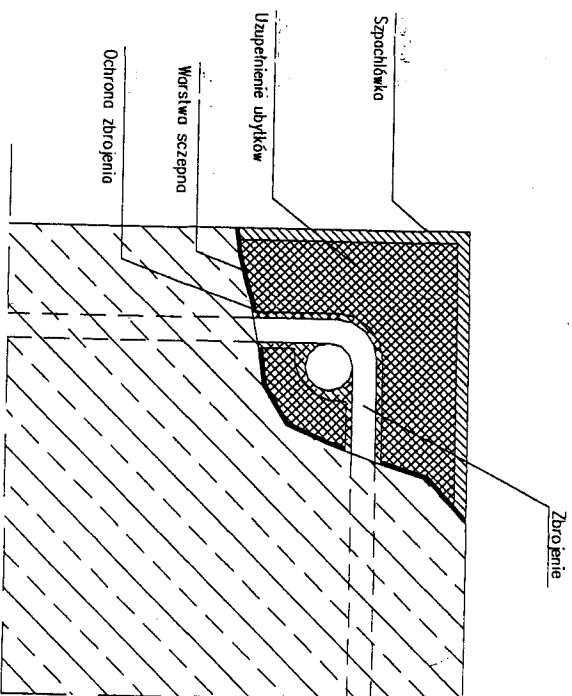
PRZEKRÓJ BALKONU – INWENTARYZACJA  
 STANU ISTNIEJĄCEGO  
 1:10

1. Płyta balustradowa z żelbetu – 150x65x4 cm
2. Płyta balkonowa wspornikowa
3. Ubytki betonu na krawędziach
4. Stalowa balustrada z płaskowników 40x4 mm oraz prętów Ø 16

UZUPEŁNIENIE BETONU PRZY WYKORZYSTANIU  
 SYSTEMU BETONU ZASTĘPCZEGO
