# **EKSPERTYZA STANU TECHNICZNEGO BUDYNKU PRZY UL. BODZENTYŃSKIEJ 11 W KIELCACH**

**autor opracowania: mgr inż. Tomasz Pierzak**

Kielce , Marzec 2024r

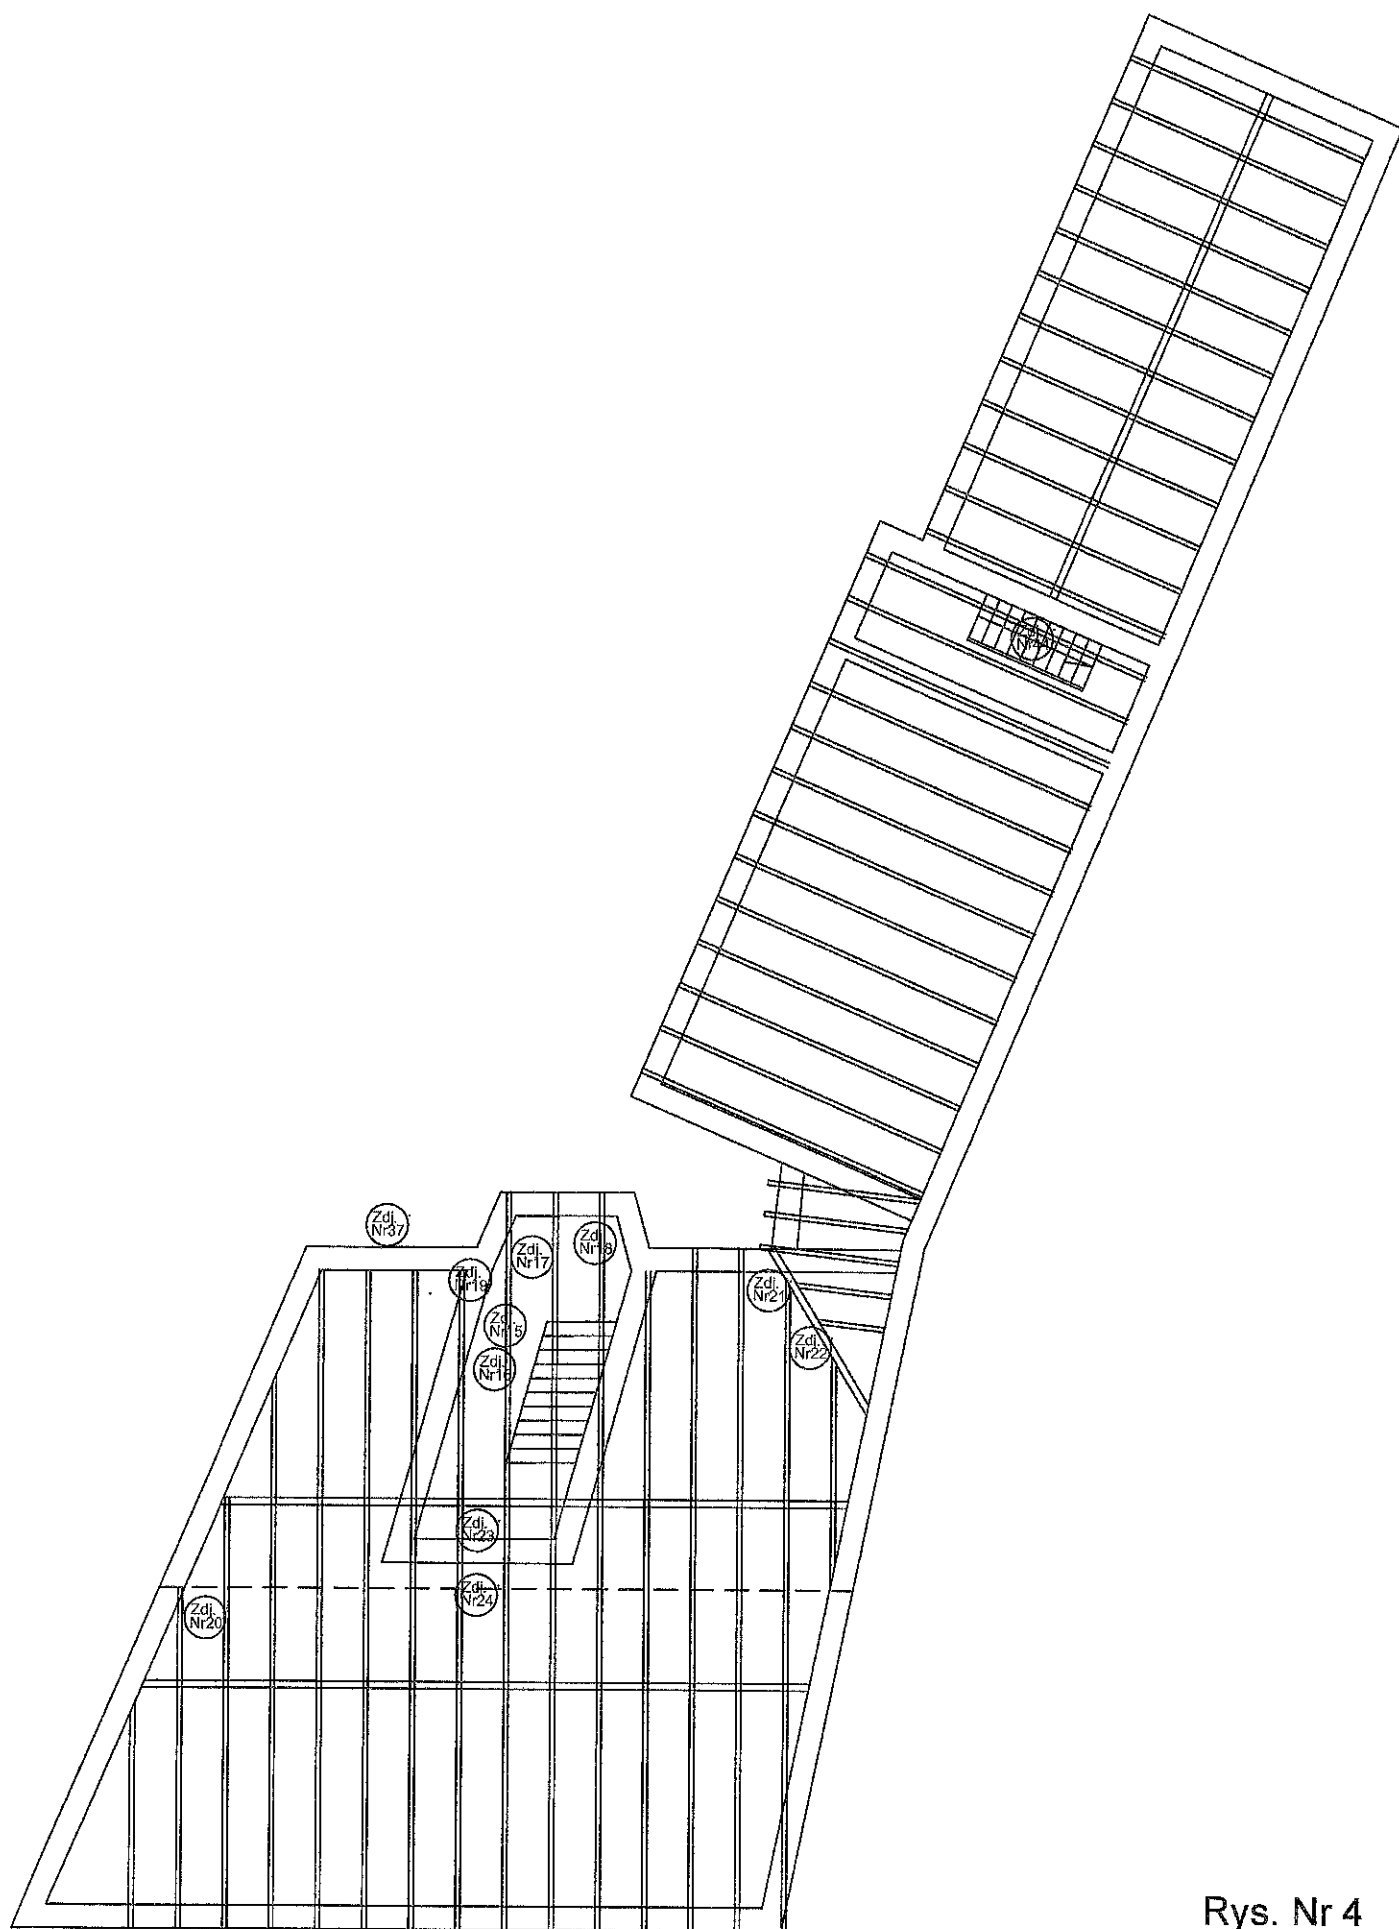
Rys. Nr 4

- Przegnicie i spróchnienie deskowania połaci dachowej w narożu nad klatką schodową powstało na skutek wcześniejszych nieszczelności dachu.  
**Zalecenie: Należy wymienić spróchniałe i przegnite deski**
- Zmurszenie cegły oraz ubytki cegły w ścianie szczytowej od strony zachodniej budynku oraz odchylenie od pionu  
**Zalecenie: Należy rozebrać zużyty i odchylony mur ściany szczytowej od strony zachodniej i wymurować od nowa z pełnowartościowej cegły**
- Przegnicie i spróchnienie deskowania połaci dachowej w narożu północno wschodnim powstało na skutek wcześniejszych nieszczelności dachu.  
**Zalecenie: Należy wymienić spróchniałe i przegnite deski**
- Spróchniała krokiew przy wyłazie dachowym  
**Zalecenie: Należy wymienić spróchniałą krokiew**
- Spękane czapy kominowe na dachu.

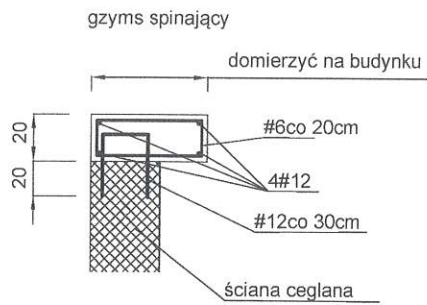
wieniec na ścianach klatki schodowej

**Zalecenie: Należy rozkuć na całej długości występujące pęknięcie pionowe ściany i wypełnić zaprawą naprawczą (np. firmy Remmers M20/M30).**  
**Następnie należy wykonać po obu stronach ściany poziome bruzdy na głębokość ok. 3-4cm . Bruzdy winny mieć długość po ok. 40cm po jednej i drugiej stronie pęknięcia, szerokość ok. 3-4cm i mieć rozstaw co ok. 30cm. Wykute bruzdy wypełnić specjalną zaprawą do kotew spiralnych (np. firmy Remers M20/M30) i wcisnąć w wypełnioną zaprawą bruzdę kotew spiralną spinającą ze stali nierdzewnej fi 10mm (np. firmy Desoi) - patrz Rys. Nr 5**
